## STAVEBNĚ TECHNICKÝ PRŮZKUM A POSOUZENÍ

Poruchy betonů podlah podzemních garáží v 1.PP. a 2.PP. v objektu Kurta  
Konráda 8, Praha 9.

### PRŮVODNÍ ZPRÁVA

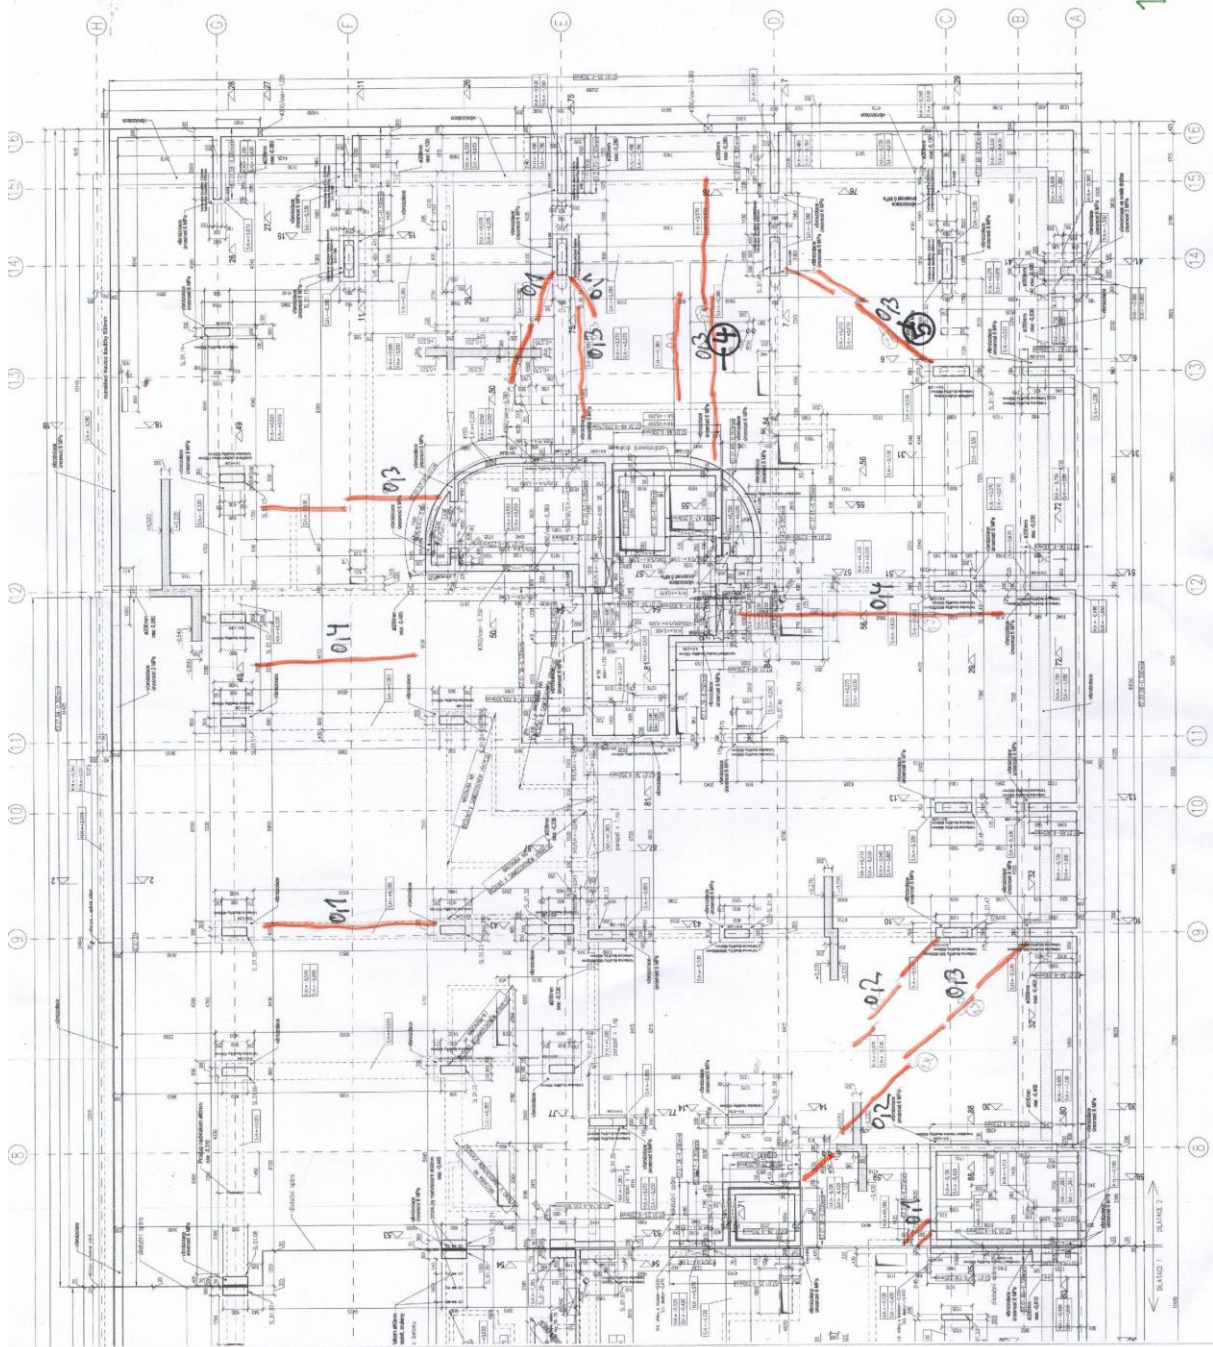
1PP-1

Z provedeného pasportu poruch je zřejmé, že tloušťka trhlin v podlaze 1.PP. a 2.PP. a na stropě 2.PP. se nyní pohybuje od cca. 0,1 mm do 1,0 mm (nejčastěji 0,2 až 0,3 mm). Z hlediska trvanlivosti konstrukce by u takto pojatých staveb (bílá vana) neměla přesáhnout hodnoty 0,2 – 0,25 mm. Vzorkem 2 bylo potvrzeno, že v trhlinách podlahy 2.PP. dosahuje kontaminace chloridy mezní povolené hodnoty, včetně povolené tolerance měření, viz. Příloha B.

Byla provedena pasportizace trhlin podlahy 1.PP. a 2.PP. a stropu 2.PP. Byly zjištěny trhliny šířky 0,1 až 1,0 mm. Trhliny mají systémový charakter a signalizují mimo jiné pokles v podzákladí u dilatační spáry u obvodové zdi, což je rovněž zřejmé u obvodové stěny u dilatace v 2.PP. Zjištěné trhliny vesměs zasahují do tloušťky desky. Kontaminace betonu v místě trhlin podlahy 2.PP. dosahuje meze povolených hodnot, jak bylo ověřeno laboratorním rozbořem z místa trhliny, viz. tab.1.

Poznámka: Podle ČSN EN 206 Tab. 15 se za nejvýše přípustný obsah chloridových iontů v cementu se totiž uvažuje 0,4% u nepředpjatého železobetonu. S ohledem na požadavek dosažení plánované životnosti konstrukce cca. 100 let je zásadní fungující ochrana výztuže proti korozi. Je proto nezbytné provést opravu hydroizolační elastické vrstvy v místech vodorovných trhlin a vyplnění vodorovných a svislých trhlin optimálním způsobem a materiálem.

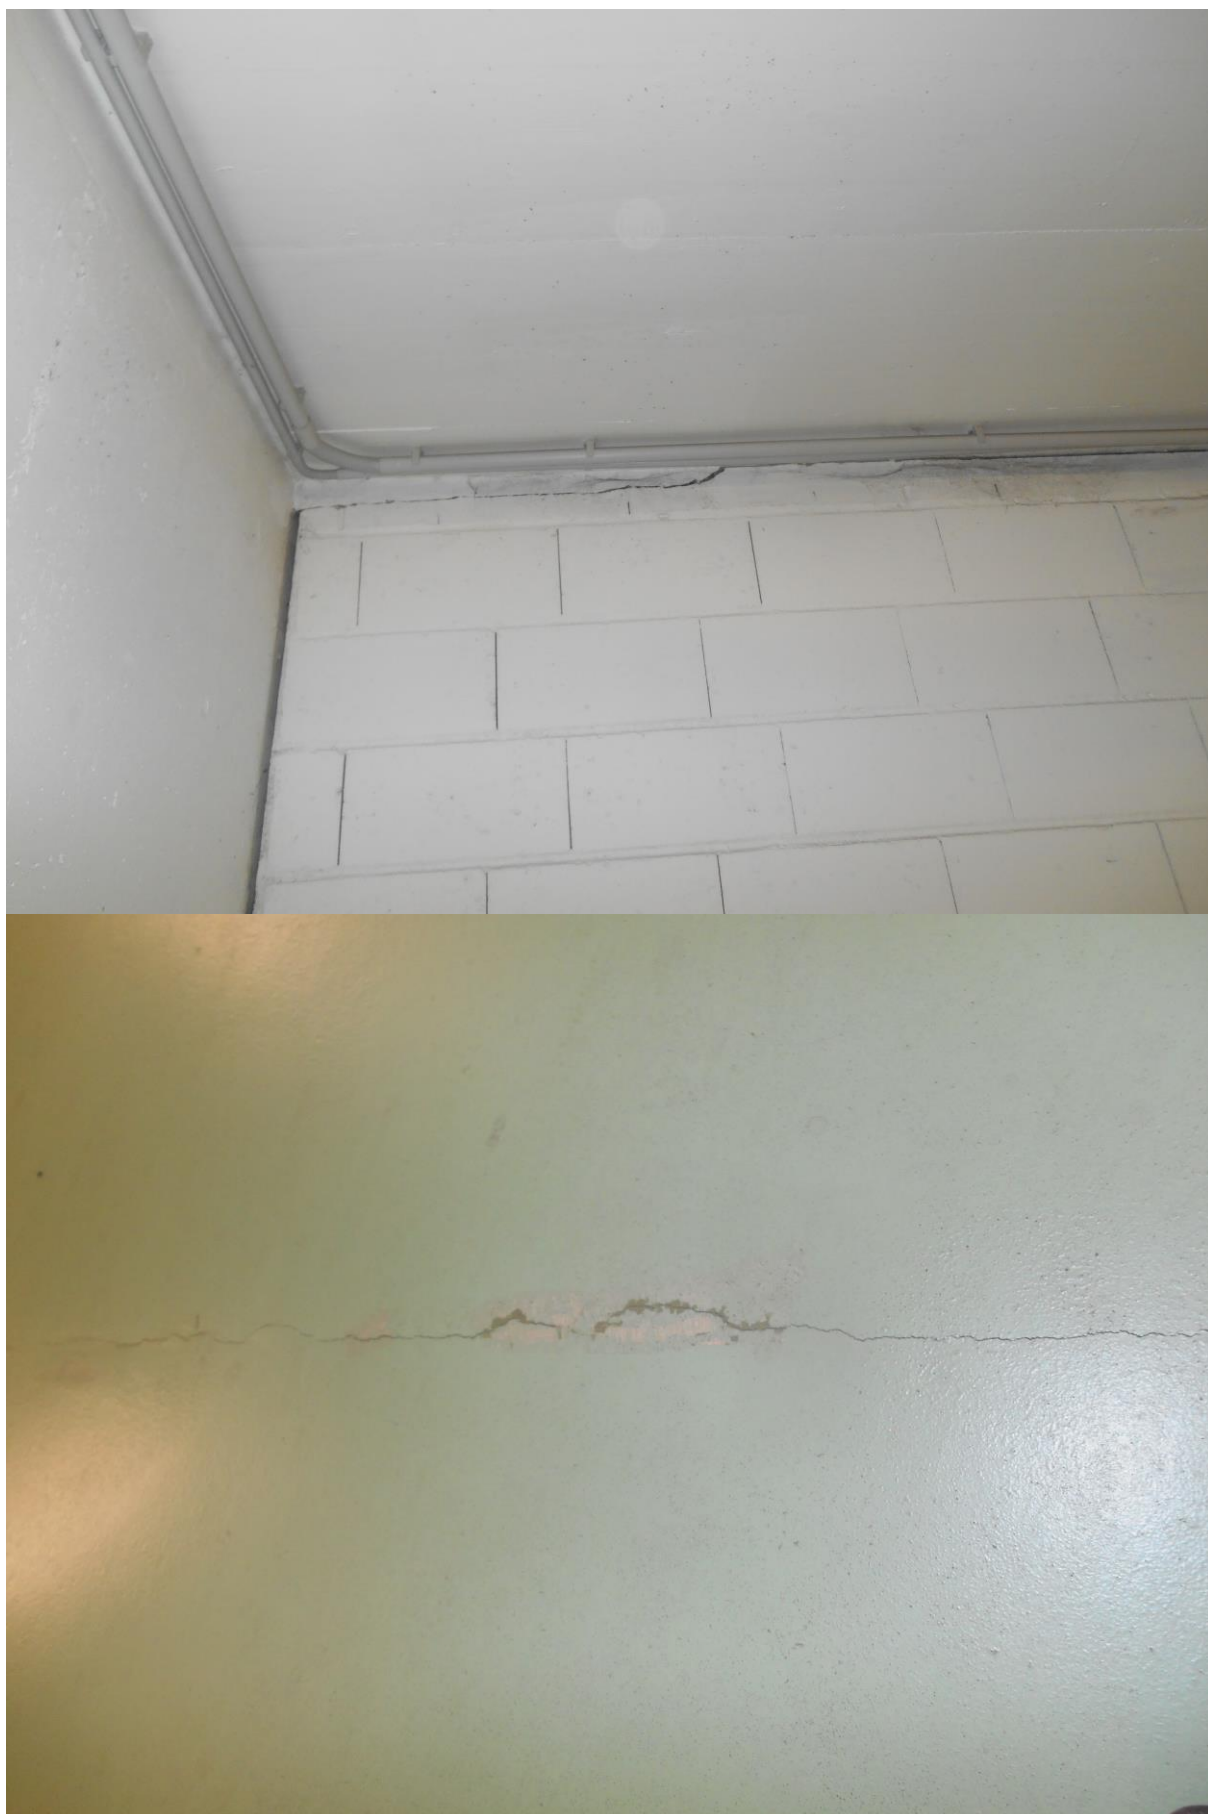
Foto 1...trhlina vyzdívky v 1.PP., Foto 2...trhlina v podlaze 1.PP.

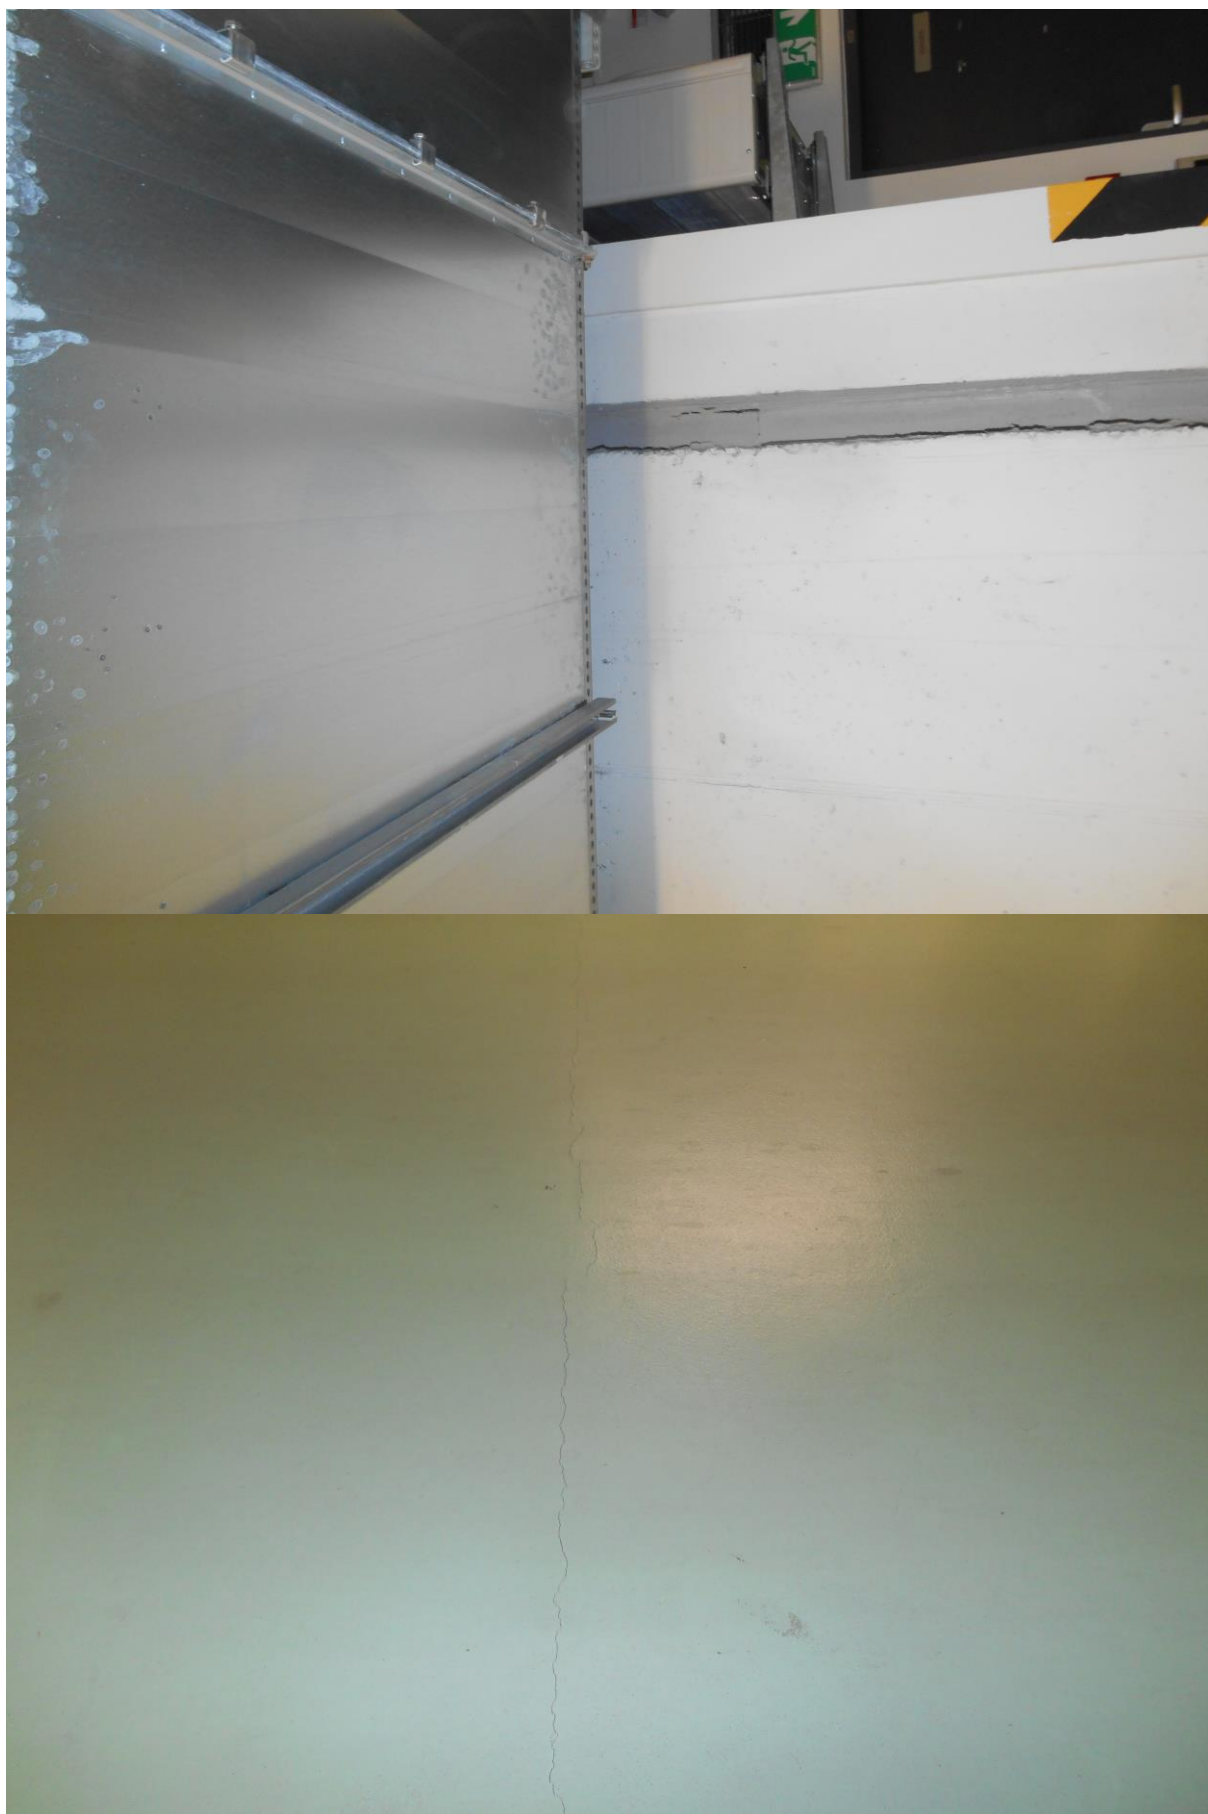
Foto 3... svislá a vodorovná dilatace v 1.PP., Foto 4...Trhlina v podlaze 1.PP.

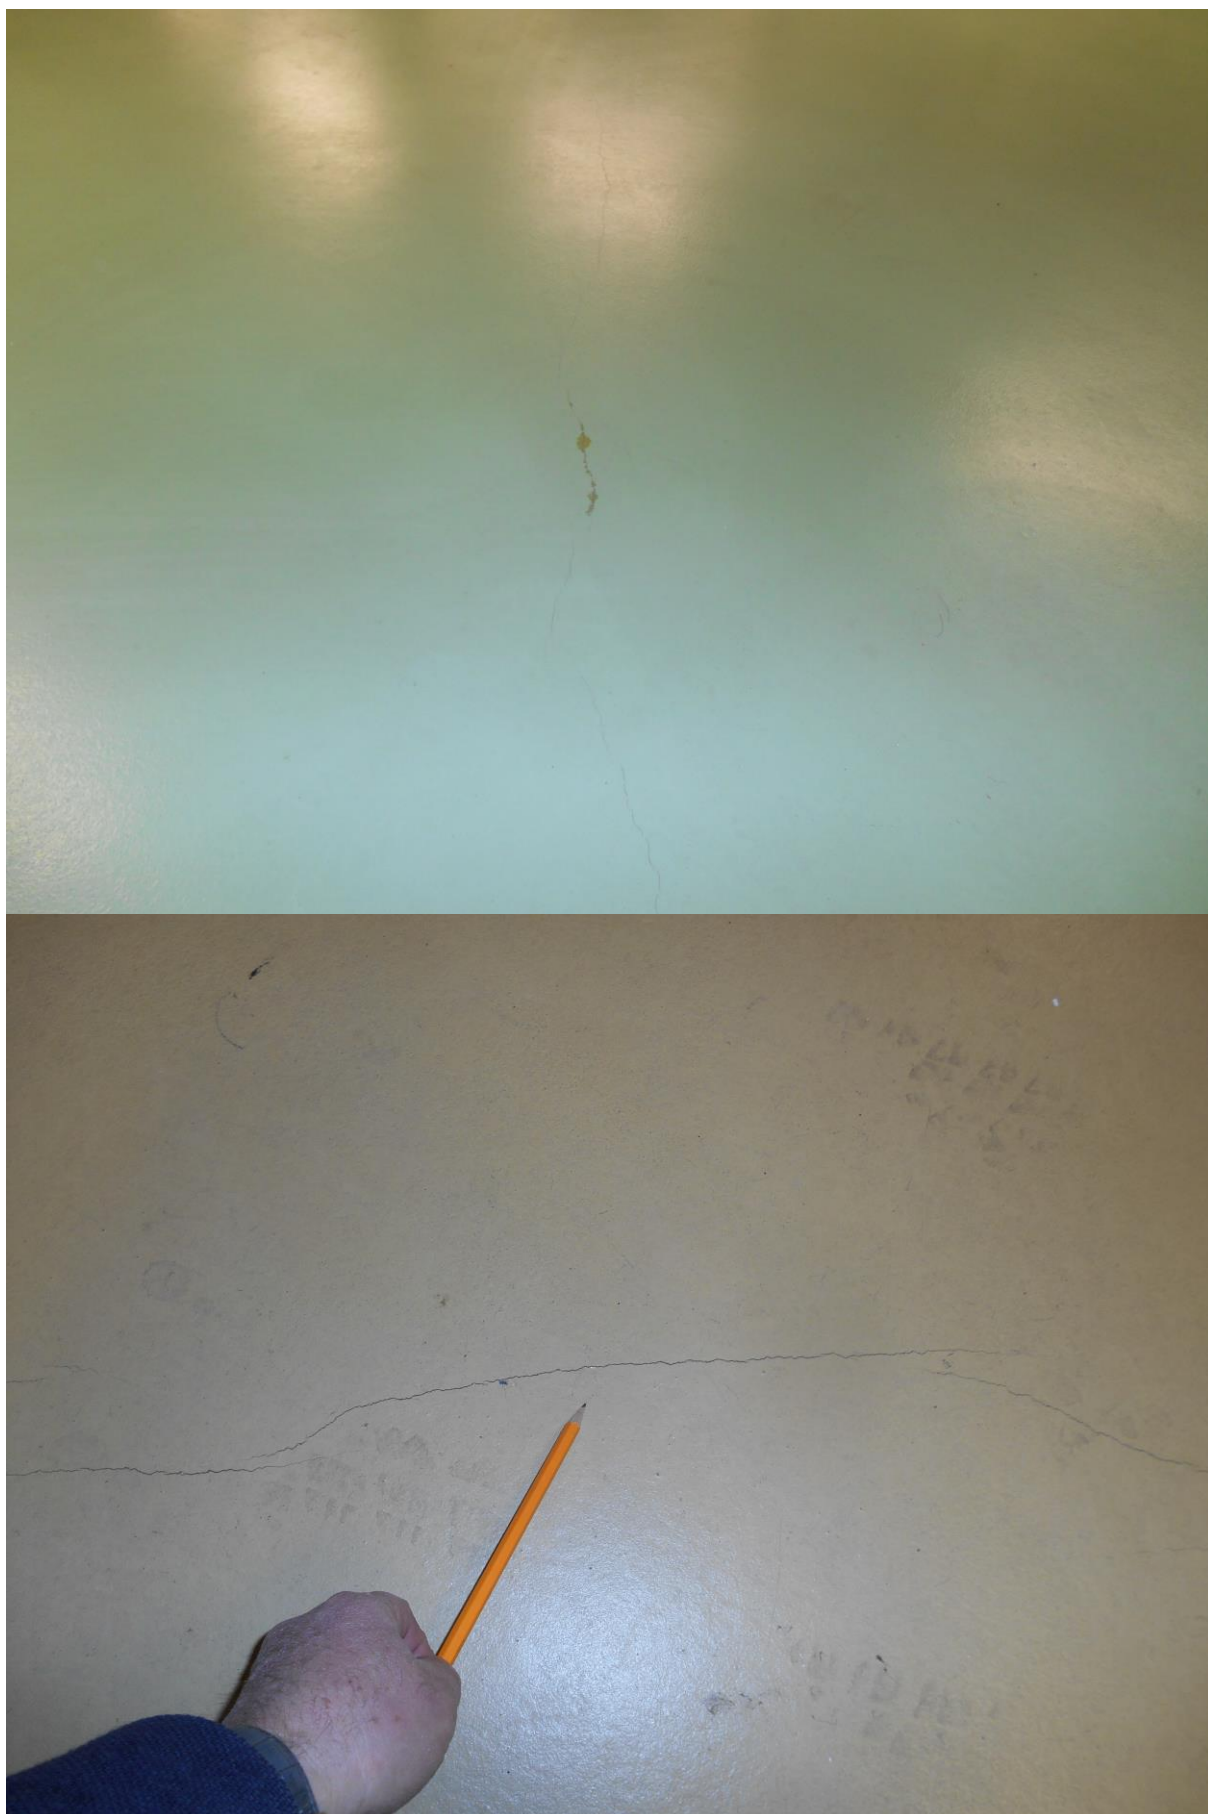
Foto 5...Trhlina v podlaze 1.PP., Foto 6... trhlina v podlaze 2.PP.

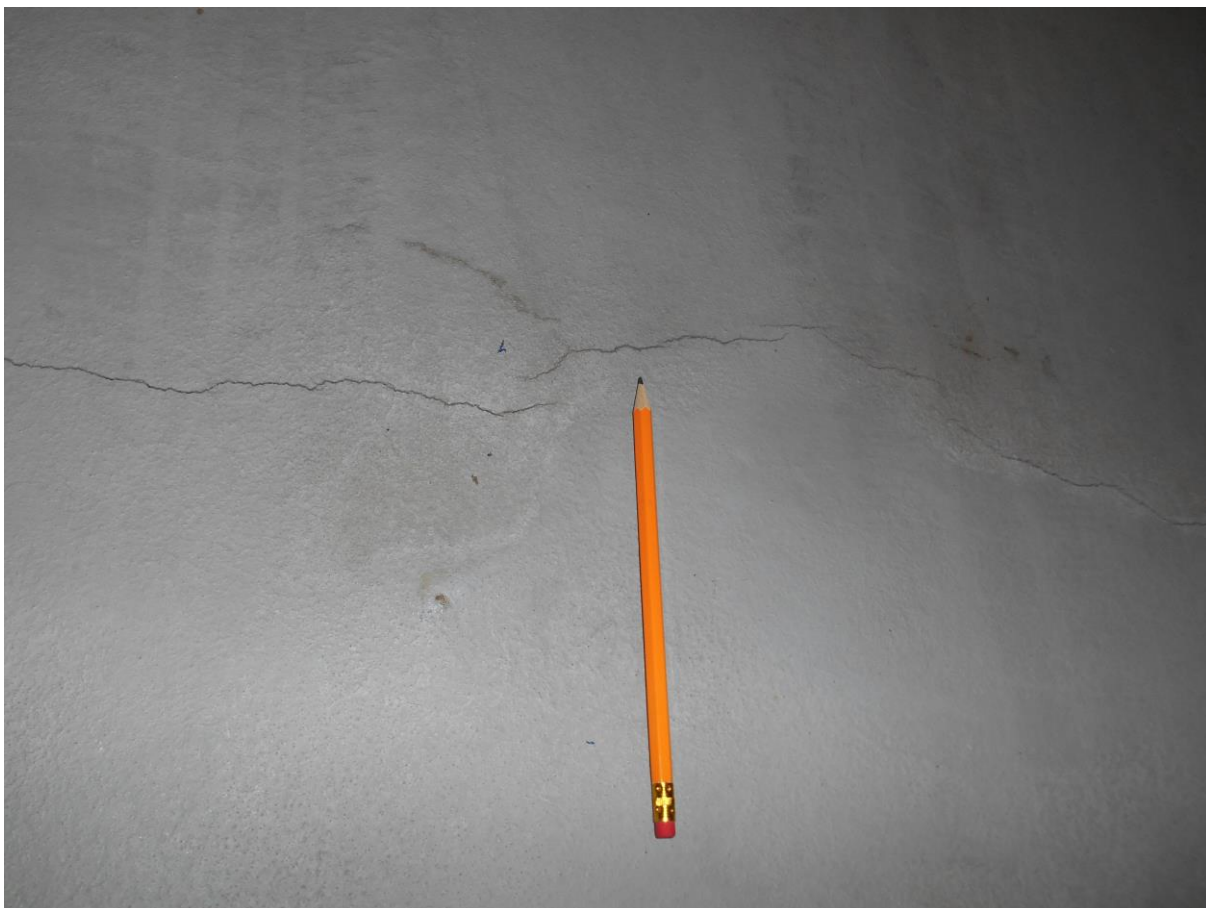
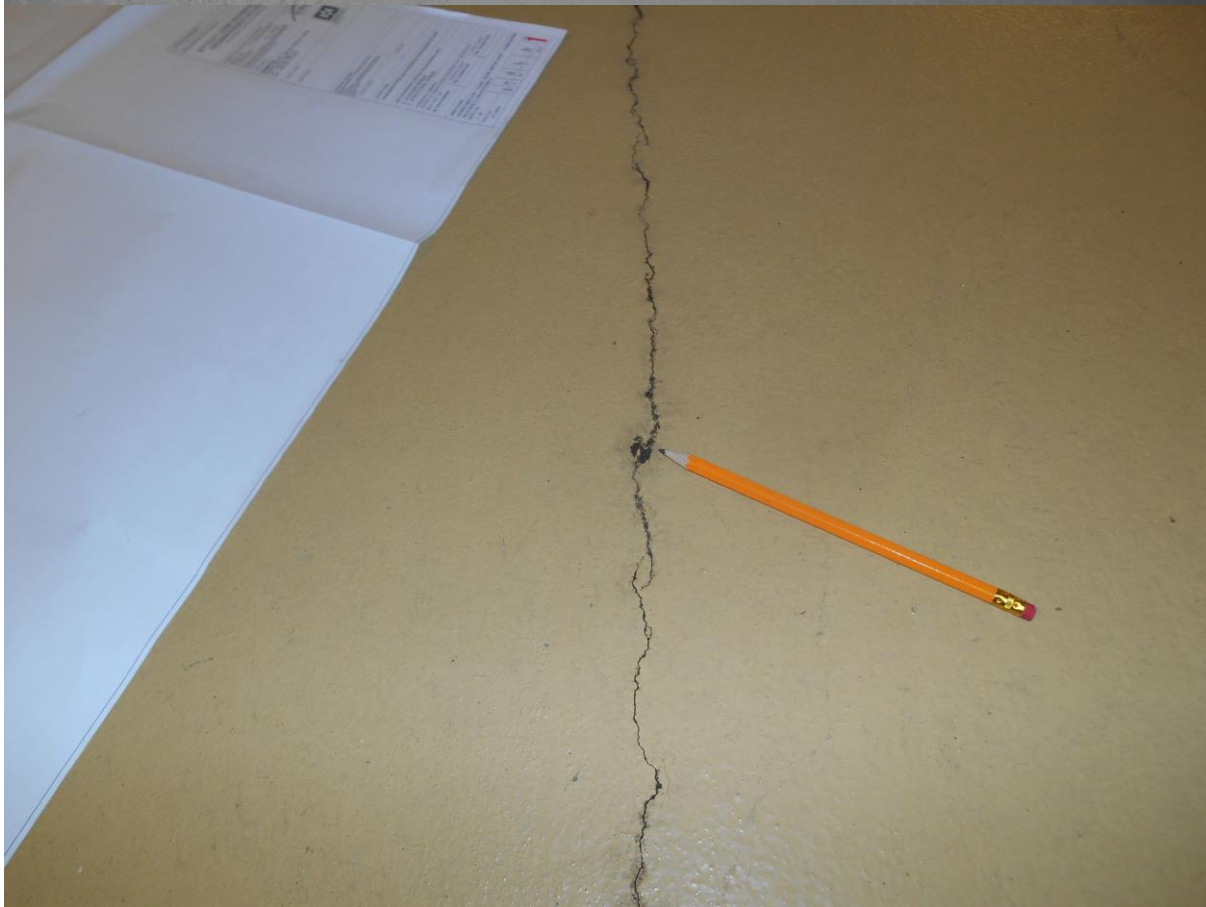
Foto 7...trhlina v podlaze 2.PP., Foto 8...trhlina v podlaze 2.PP

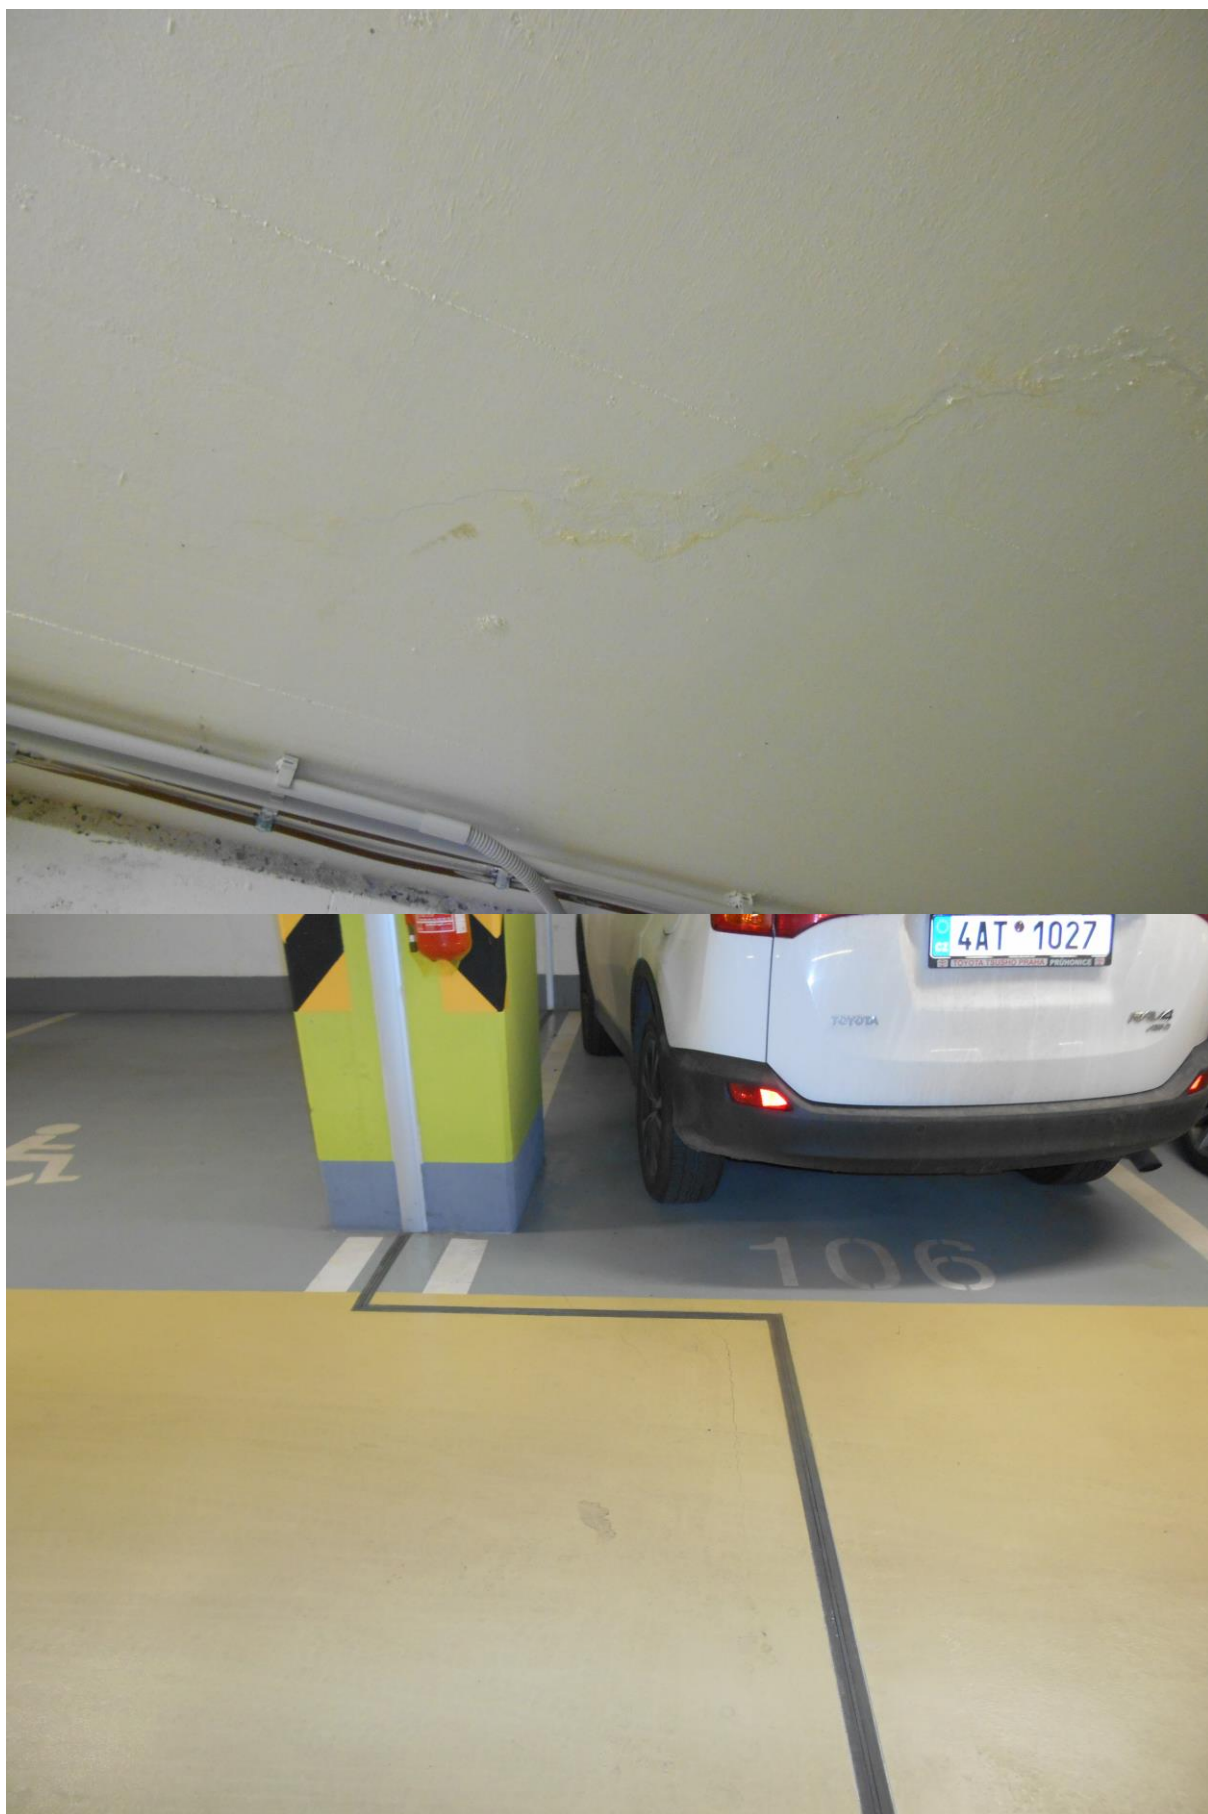
Foto 9...zátek ze stropu 2.PP, Foto 10... dilatace v 2.PP

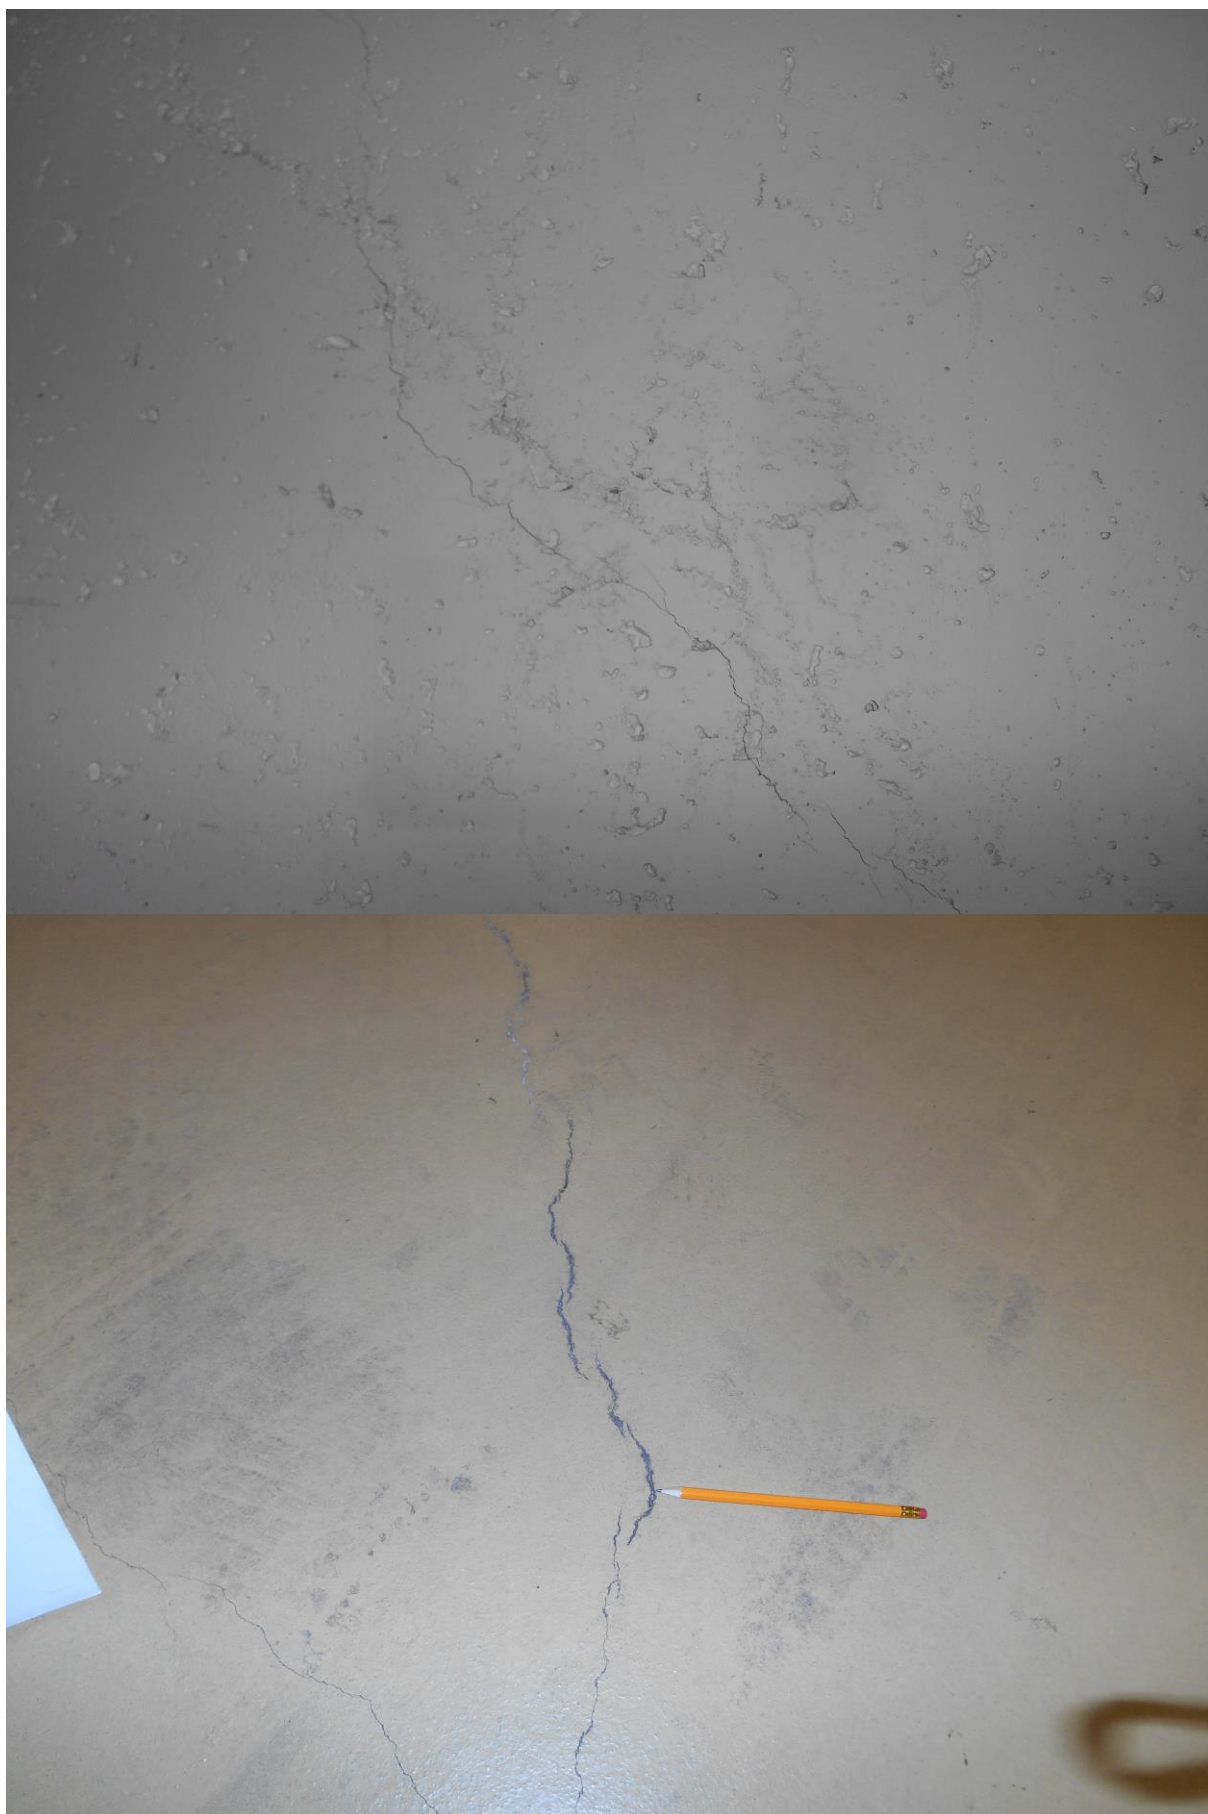
Foto 11... Trhliny stropu 2.PP, Foto 12...trhliny v podlaze 2.PP
