# Znalecký posudek č. 12/2021 – PRACOVNÍ DRAFT

Posouzení stavebně-technického stavu bytového domu na adrese Kurta Konráda 2457/8, Praha 9 se zaměřením na vnější omítky 7. a 8. nadzemního podlaží a nosné konstrukce v podzemních podlažích.

**Objednatel:** Společenství vlastníků Sedmikráska v domě č.p. 2457,  
Kurta Konráda 2457/8  
190 00 Praha 9

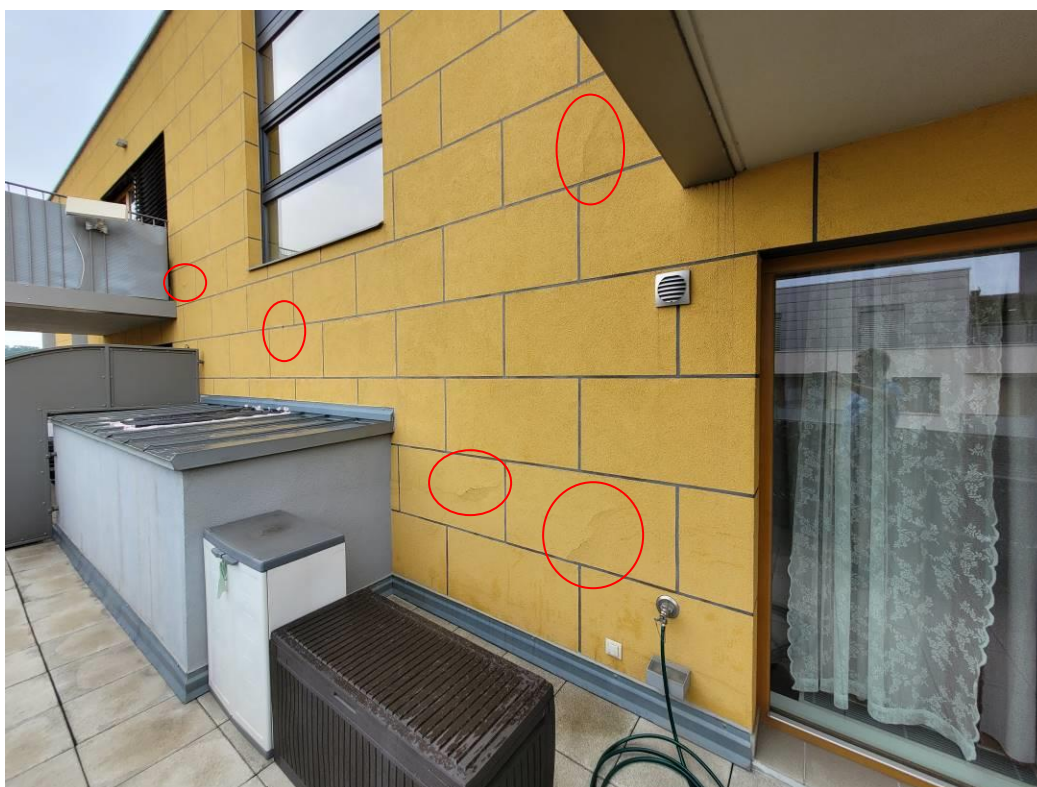
Pronikání vlhkosti do obvodového pláště je příčinou pro vznik puchýřů na západní fasádě. Nahromaděná vodní pára při působení teplot zvyšuje svůj objem a tlakem působí na omítku, u které dochází lokálně k jejímu vzdušení. V místech puchýřů se oddělila část omítky (silikonová vrchní omítka + část cementového lepidla) od zbytku (k separaci došlo v místě perlinky, která zůstala obnažena). Zbytek cementového lepidla pod perlínkou byl zcela zdegradován vlhkostí, lehkým poklepem na tuto část se vrstva lepidla měnila v prach.

Na západně orientované fasádě jsou viditelné puchýře a trhliny, které souvisí se zadrženou vlhkostí v izolaci. Zdrojem vlhkosti může být jak pronikání vody do minerální izolace skrze dekorativní pruhy z oslabeného souvrství omítky, tak také řádně neutěsněné mezery ve styčích mezi fasádou a oplechováním, obklady, fasádními lištami, apod. Nelze vyloučit ani přítomnost skrytých tepelných mostů, které by vyvolaly kondenzaci vodní páry.

*Obr. 2. Pohled na západní fasádu z terasy bytové jednotky č. 175. Na vnější omítce jsou viditelné puchýře.*

- Odstranění nesoudržných částí omítky,
- V oblasti, kde se nachází puchýře na omítce (zejména nad terasou při bytové jednotce č. 175) a trhliny (místa v okolí rohů stavebních otvorů):
  - o zkontrolovat stav a vlhkost minerální vaty, případně minerální vatu lokálně nahradit za novou,
  - o lokální poškození zapravit stěrkovací hmotou s armovací sklovláknitou tkaninou,
  - o opatřit místa oprav penetračním nátěrem,
- Omytí celé fasády tlakovou vodou,
- Přestěrkovat povrch celé fasády flexibilní stěrkou o tl. 2-4 mm s armovací sklovláknitou tkaninou,
- Opatřit povrch celé fasády penetračním nátěrem,
- Aplikovat omítku tl. 1 mm v bílé barvě,
- Olepit rastr budoucích dekorativních pruhů,
- Aplikovat omítku tl. 1,5 mm ve žluté barvě,
- Strhnout pásy v místech pruhů a pruhy opatřit dvouvrstvým elastickým fasádním nátěrem,

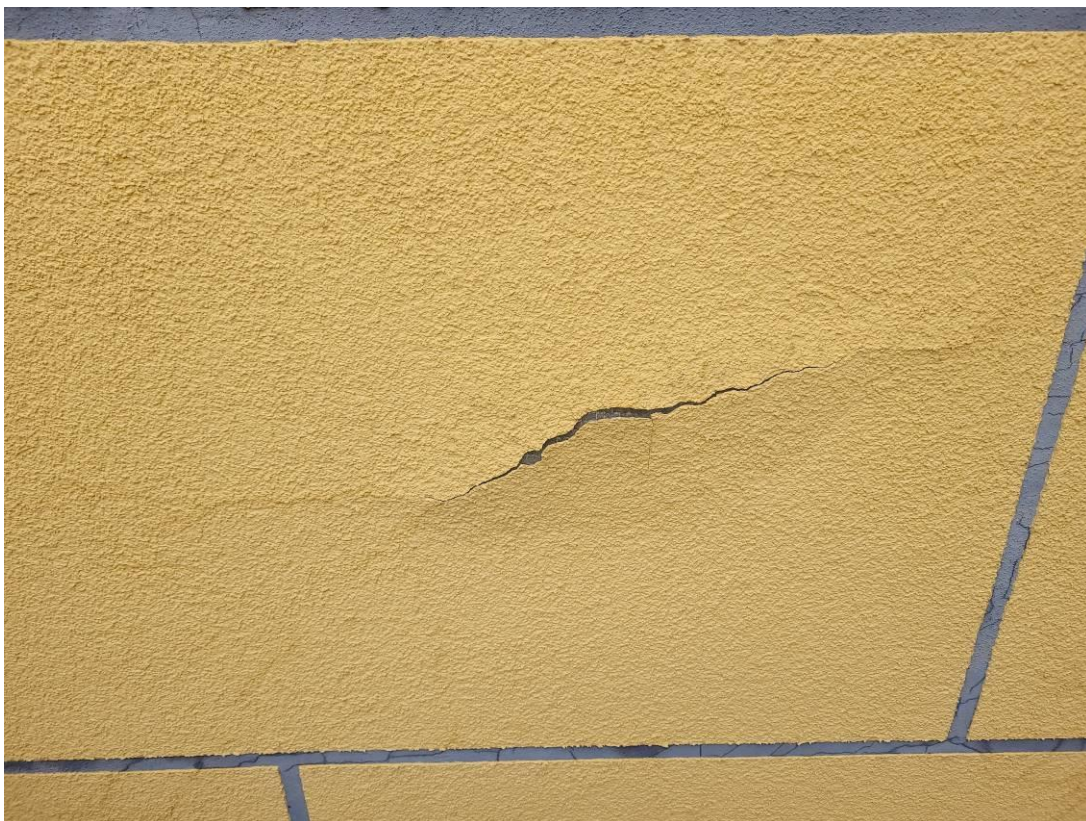
*Obr. 3. Bližší pohled na lokální vzduť (puchýř) na vnější omítce (snímek pořízen ze západní terasy bytové jednotky č. 175).*

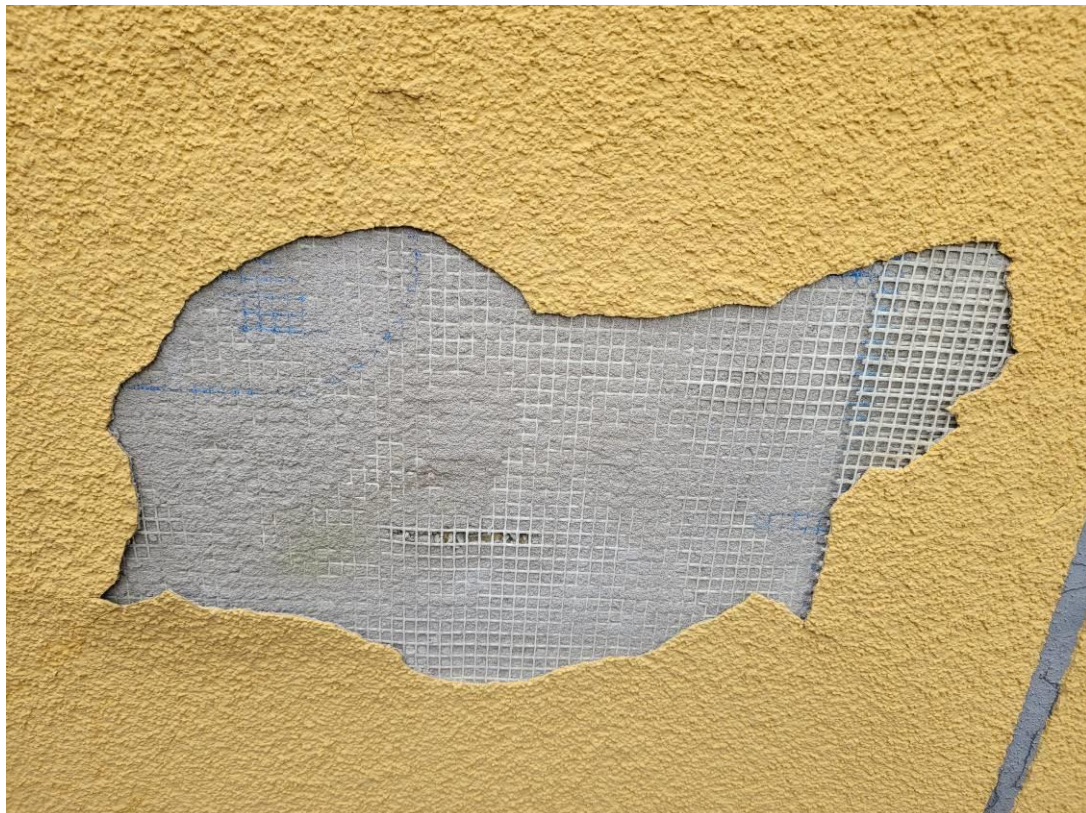
*Obr. 4. Po odstranění nesoudržné omítky byla obnažena armovací sklovláknitá tkanina (snímek pořízen ze západní terasy bytové jednotky č. 175).*

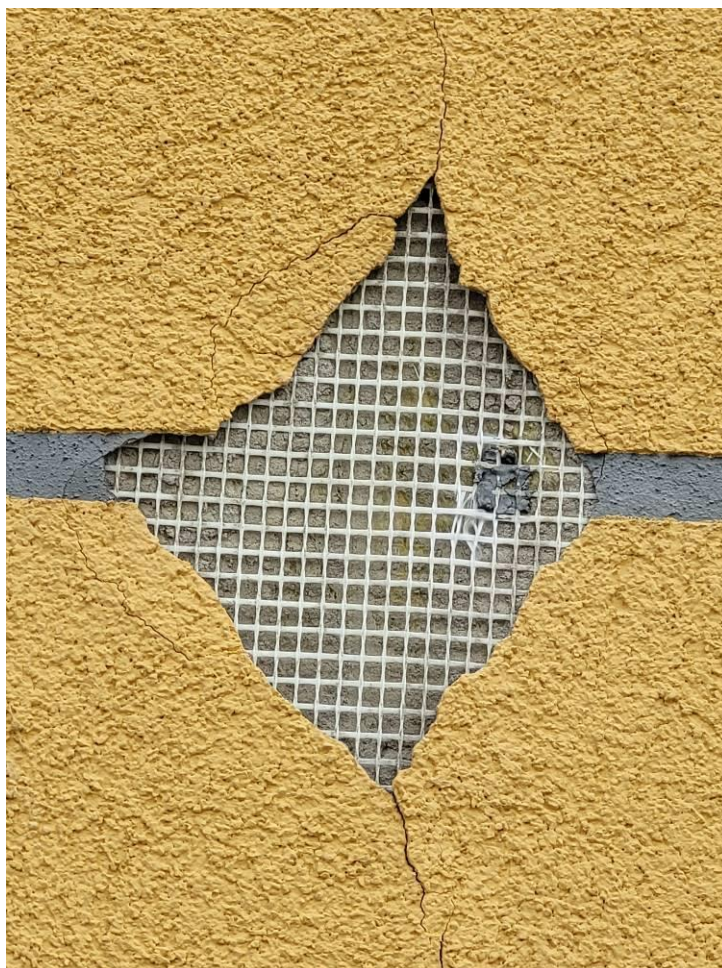
Obr. 5. Po odstranění vzduaté separované omítky zůstala obnažena armovací tkanina s cementovým lepidlem (základní vrstva). Poklepem na tuto zbývající část se vrstva lepidla okamžitě měnila v prach – viz fotografie, kde je patrné, že pod armovací tkaninou prosvítá minerální vlna. Uvedené vypovídá o pokročilé degradaci podkladní vrstvy v místě poruch. (snímek pořízen ze západní terasy bytové jednotky č. 175).

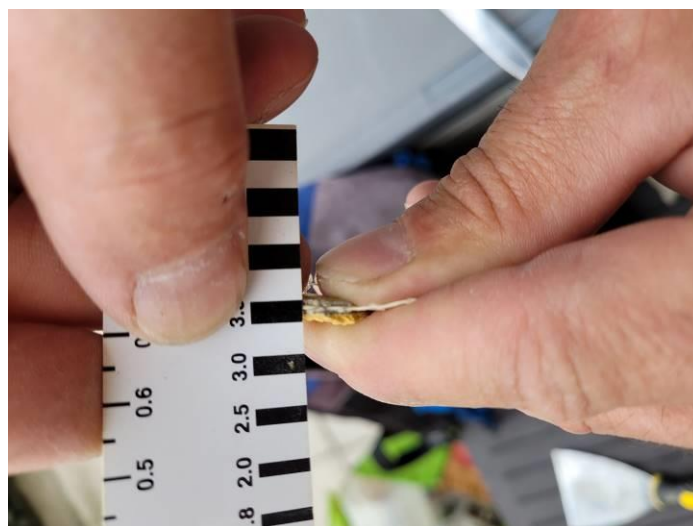
Obr. 6. Na neporušeném místě omítky byl odebrán vzorek a změřena tloušťka omítky (základní vrstva činí 2 mm, vnější povrchová omítka 1,5 mm, dohromady tedy 3,5 mm).

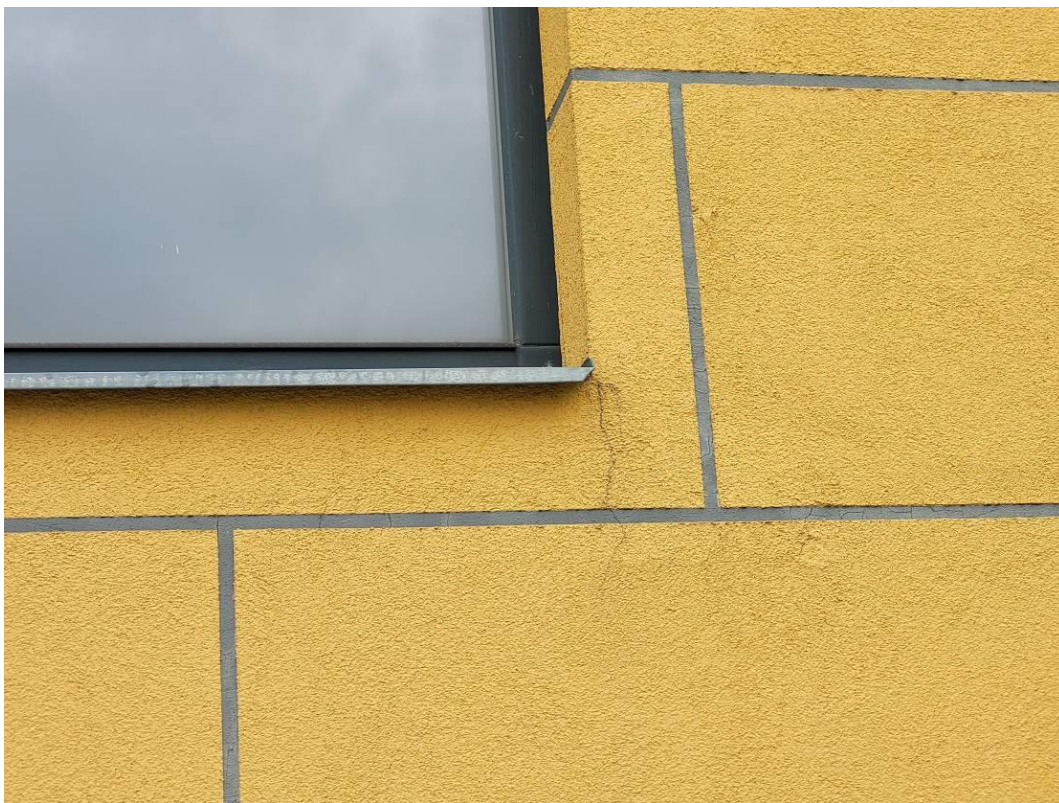
Na vnější omítce (ze všech světových stran) jsou patrné tenké trhliny v okolí stavebních otvorů (tj. v místech zvýšených tahových napětí). Lze usuzovat, že rohy otvorů nebyly během provádění omítky dostatečně proarmovány sklovláknitou tkaninou.

*Obr. 7. Svislá trhlinka v omítce v rohu okna  
(snímek pořízen ze západní terasy bytové jednotky č. 175).*

- Vlasové trhliny v okolí stavebních otvorů vyplnit akrylátovým těsnícím tmelem a opatřit jej dvouvrstvým elastickým fasádním nátěrem,

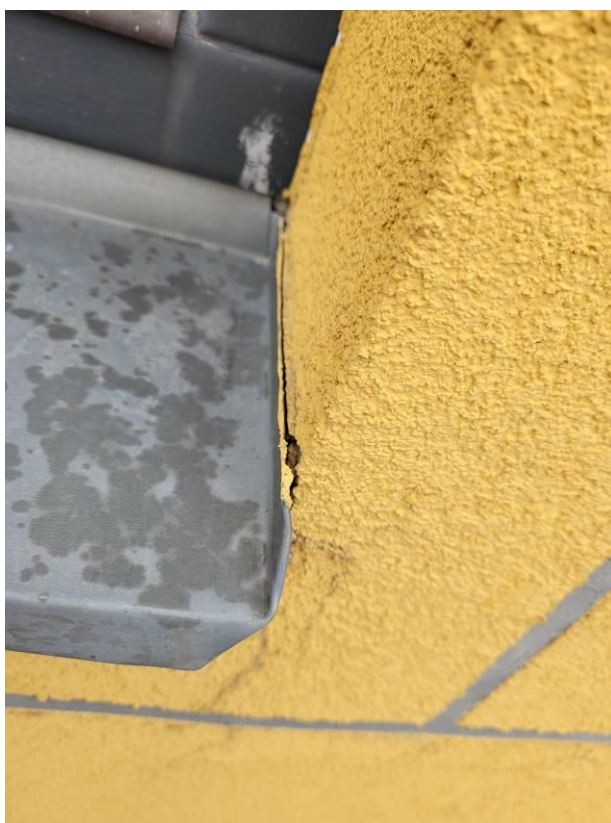
*Obr. 8. Neutěsněná mezera mezi oplechováním parapetu a ostěním – návaznost oplechování  
na obvodový plášť je nevhodně řešeno  
(snímek pořízen ze západní terasy bytové jednotky č. 175).*

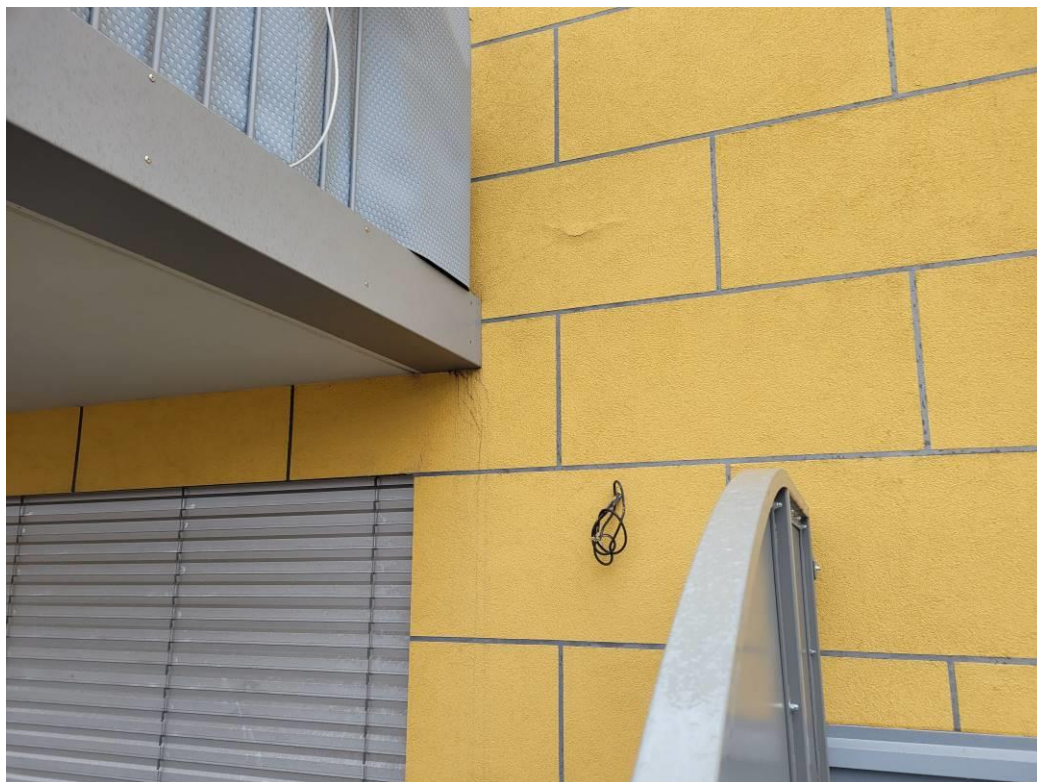
*Obr. 9. Pohled na část fasády, která se nachází severně od terasy bytové jednotky č. 175. I zde je patrný puchýř na omítce a poškození omítky v blízkosti styku balkónu s obvodovým pláštěm (snímek pořízen ze západní terasy bytové jednotky č. 175).*

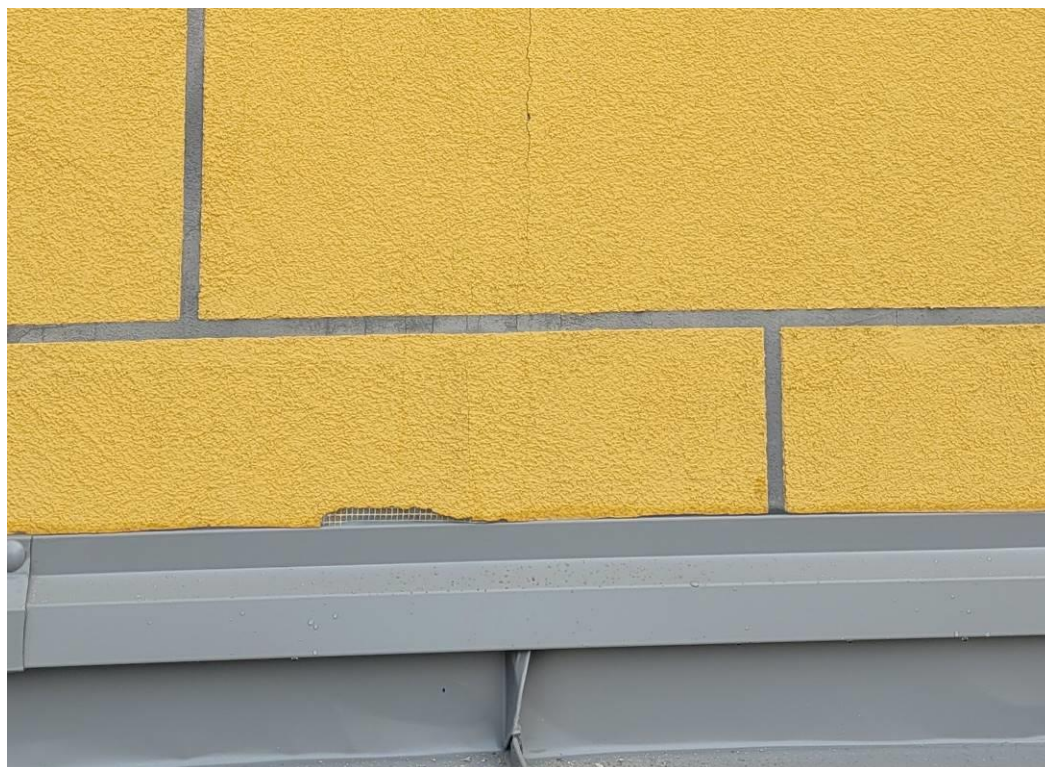
*Obr. 10. Nedbalé napojení oplechování technologického přístřešku na fasádu domu; nad přístřeškem se nachází svislá trhlina (snímek pořízen ze západní terasy bytové jednotky č. 175).*

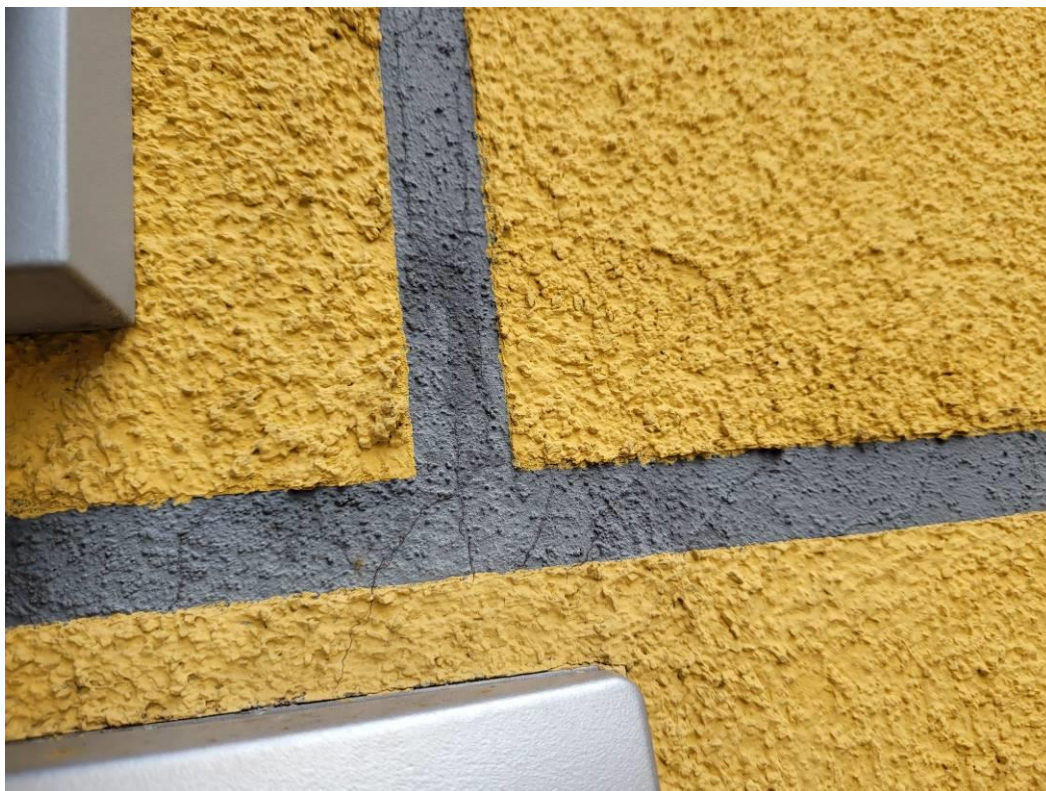
Vnější omítka vykazuje vlasové mikrotrhliny v místech tmavě zbarvených dekorativních pruhů. Zde se nachází jen základní vrstva tvořená cementovým lepidlem s vloženou armovací

tkaninou, která za působení povětrnosti časem postupně degraduje. Vyšší četnost mikrotrhlin byla pozorována na západně orientované fasádě.

*Obr. 11. Mikrotrhliny na rastru dekorálních pruhů (snímek pořízen ze západní terasy bytové jednotky č. 175).*

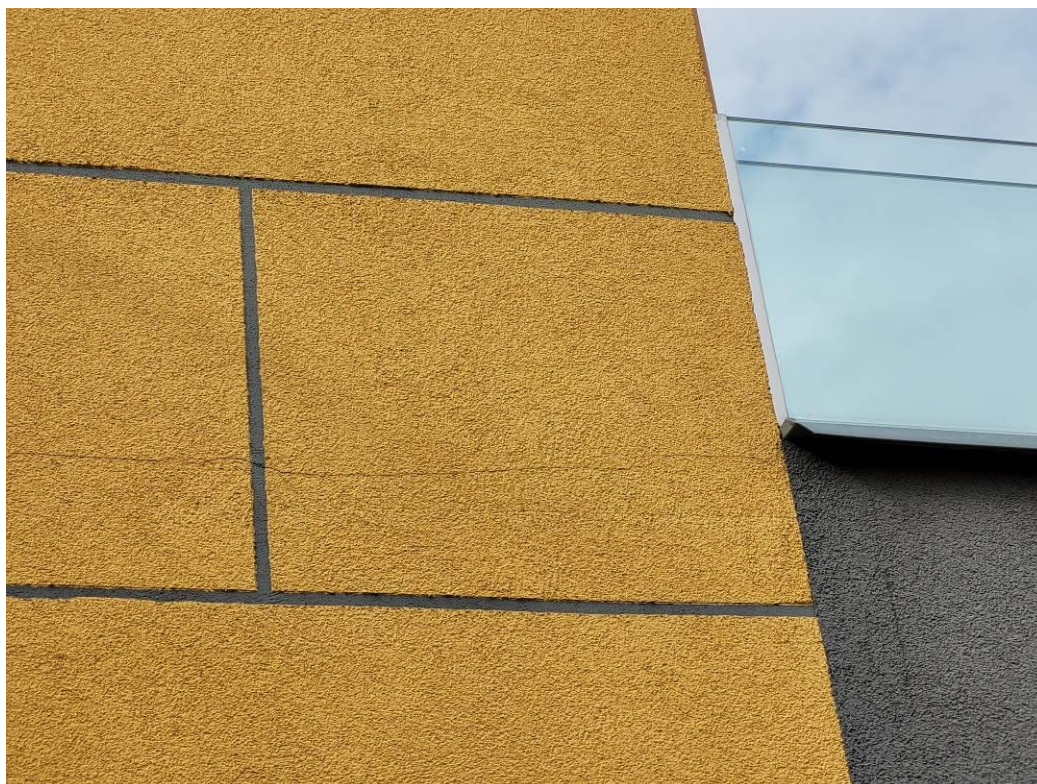
*Obr. 12. Vodorovná trhlina na omítce v blízkosti okna (snímek pořízen z východní terasy bytové jednotky č. 174).*

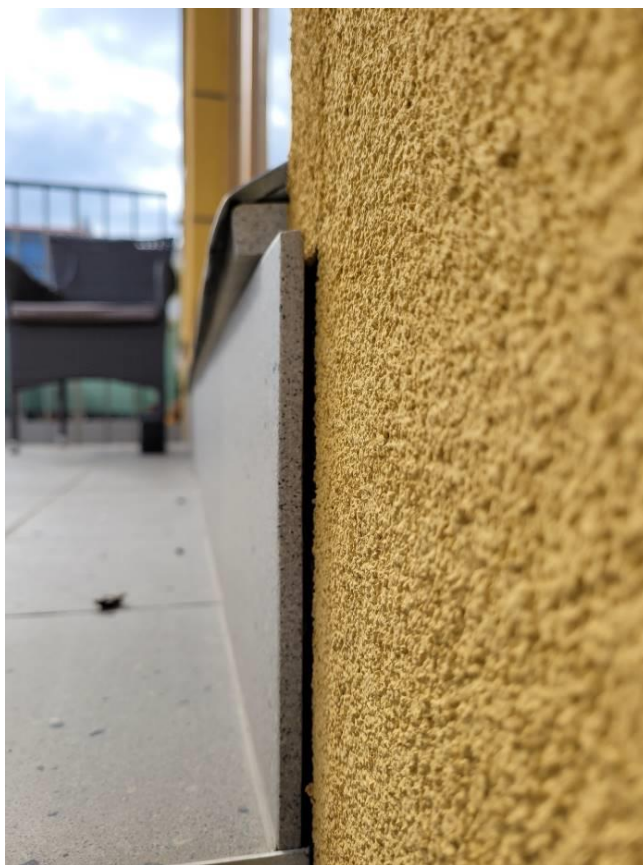
*Obr. 13. Neutěsněné napojení obkladu balkónu na obvodový plášť (snímek pořízen z východní terasy bytové jednotky č. 174).*

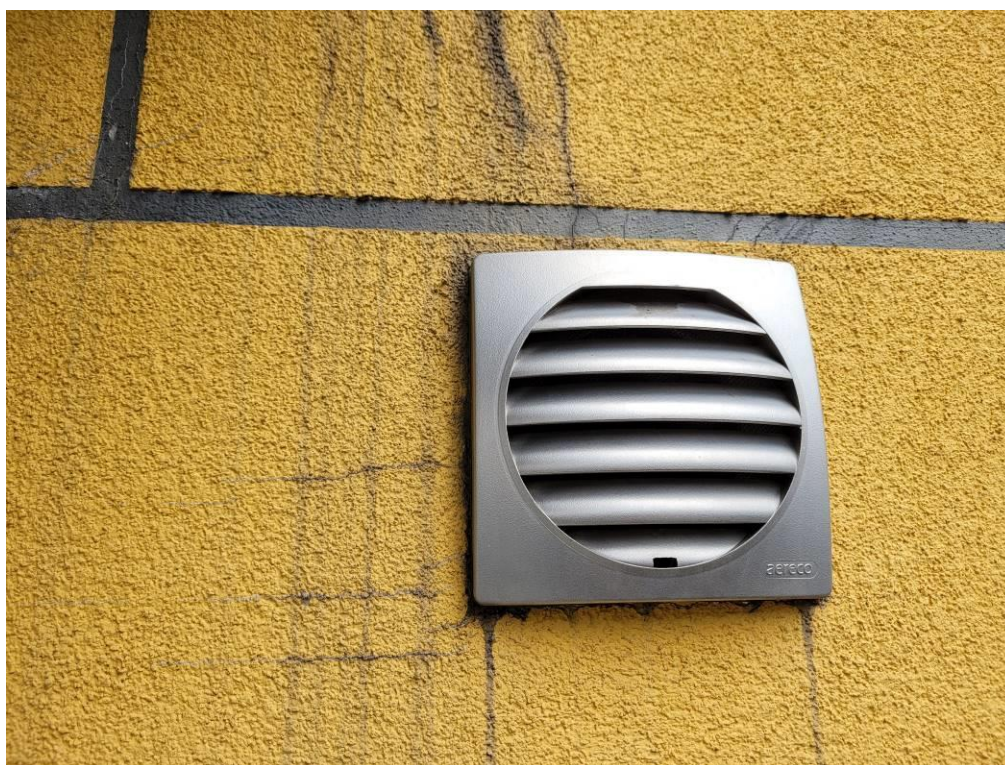
*Obr. 14. Trhliny v okolí větrací mřížky (snímek pořízen z východní terasy bytové jednotky č. 272).*

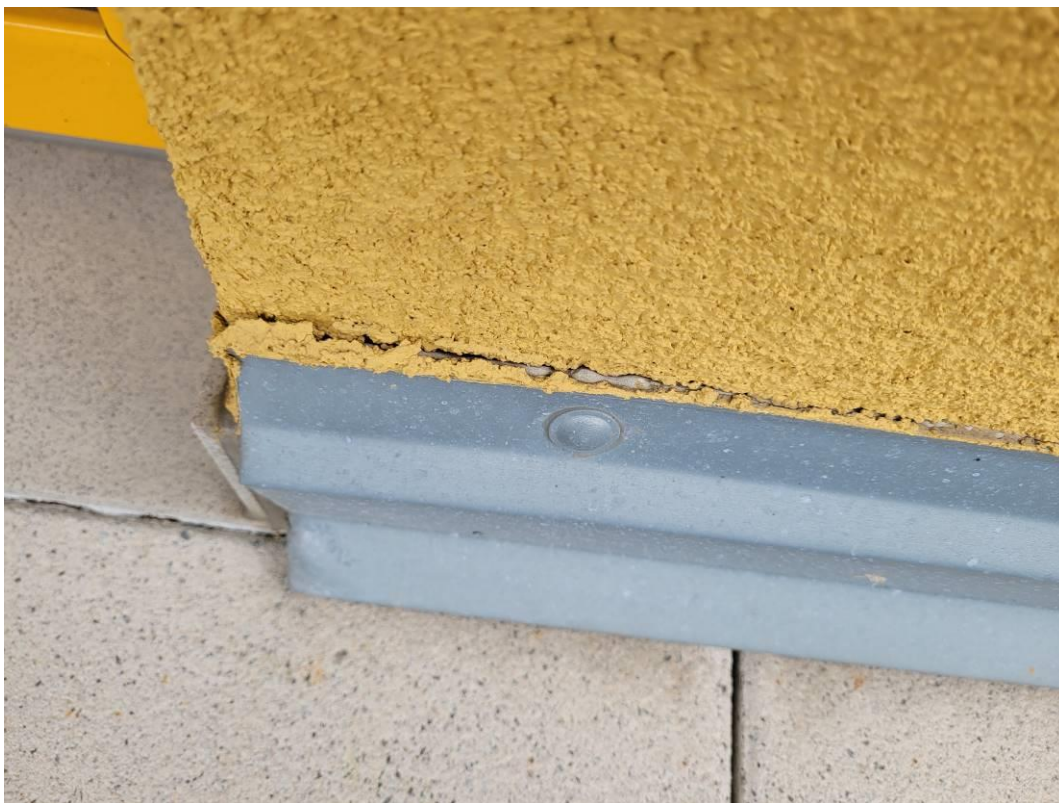
*Obr. 15. Trhliny v napojení fasádové lišty na vnější omítku (snímek pořízen z východní terasy bytové jednotky č. 272).*

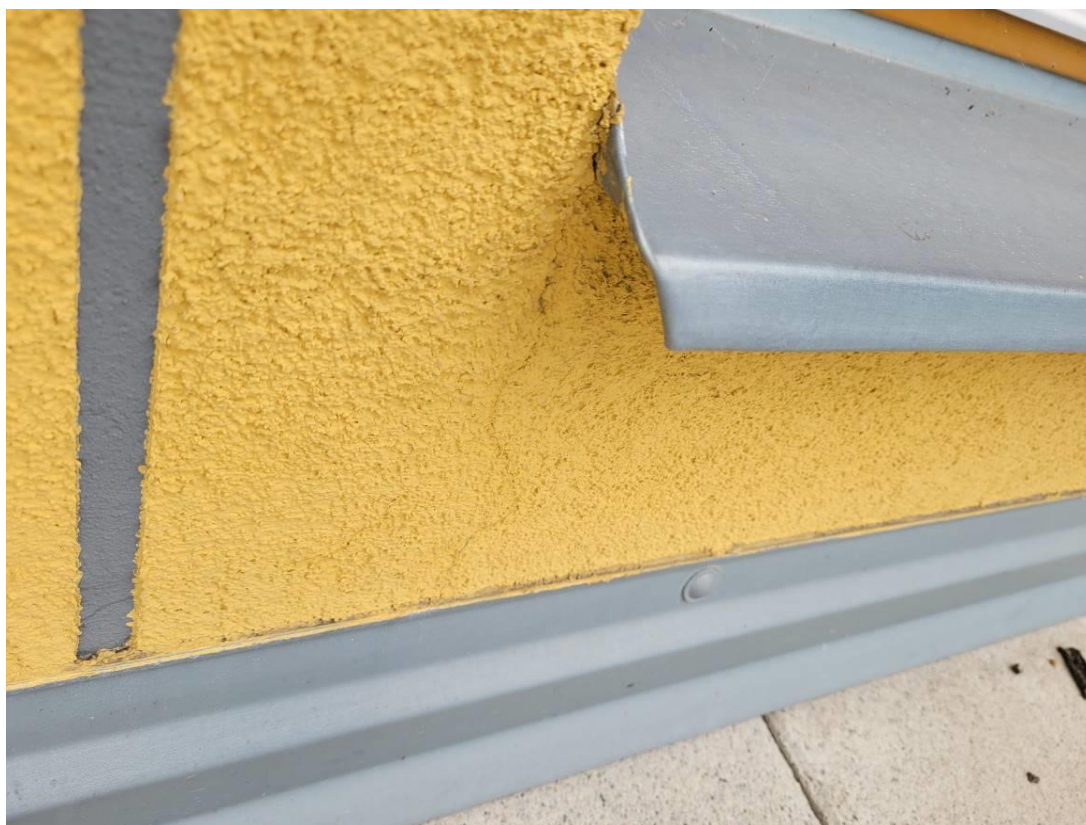
*Obr. 16. Svislá trhлина na omítce v blízkosti okna (snímek pořízen z východní terasy bytové jednotky č. 272).*

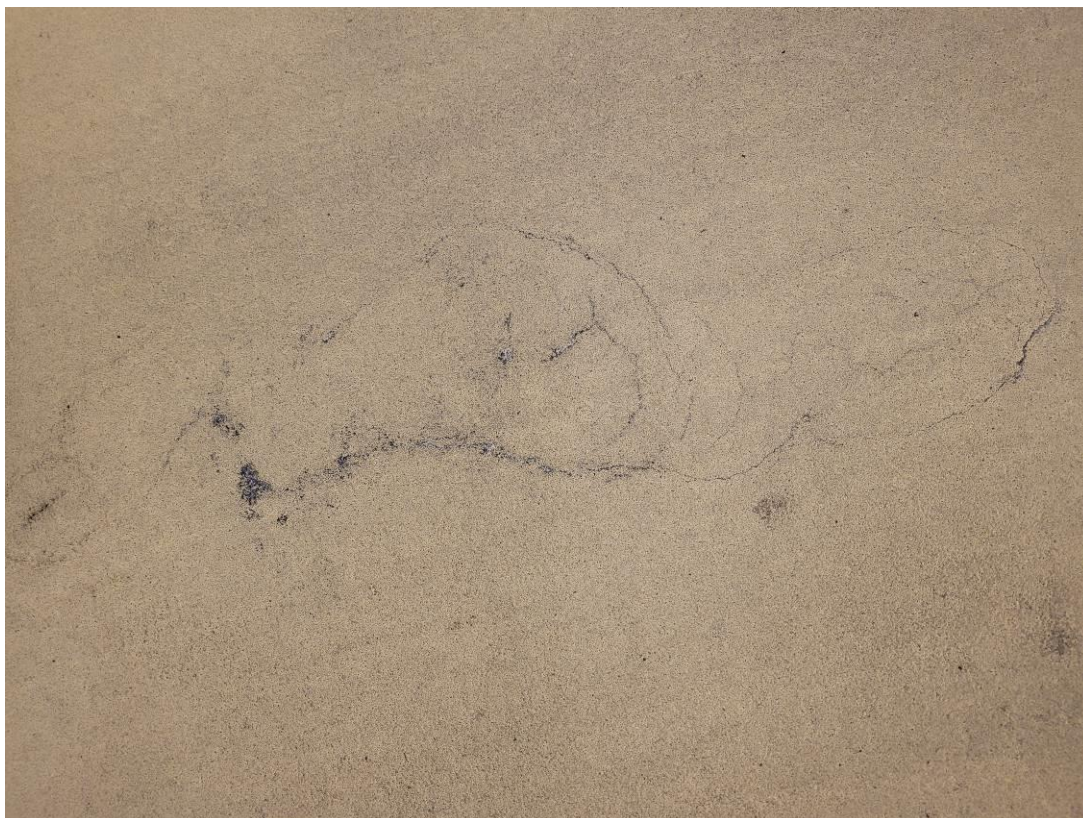
*Obr. 19. Lokální separace betonu z rampy mezi 2. PP a 1. PP  
(v Příloze 2 značeno jako fotografie č. 1)*

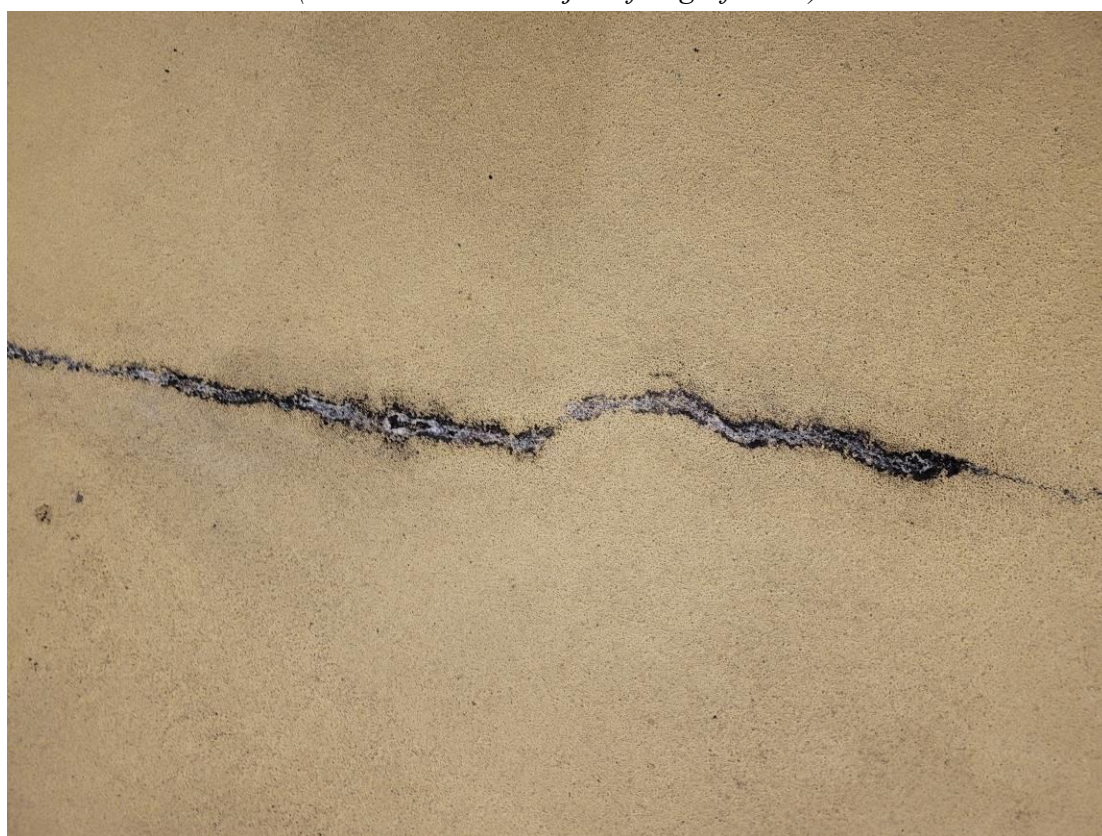
- o Tlaková voda vzlíná na několika místech skrze základovou desku do prostoru 2. podzemního podlaží.
  - o Často jsou trhliny geometricky pravidelné, což ukazuje na přítomnost pracovních spár při betonáži desek. V místech pracovních spár dochází často k průsakům vody - je patrné, že před betonáží nebyly tyto pracovní spáry opatřeny funkčními těsnicími systémy.

*Obr. 20. Vzlinání vody skrz trhlinu v základové desce  
(v Příloze 2 značeno jako fotografie č. 2)*

- Provedení hydroizolační bariéry pod základovou deskou pomocí injektáže za použití akrylátové pryskyřice,
    - Provedení injektáže trhliny v základové desce za použití polyuretanové pryskyřice,

- Povrchové prořezání trhliny do tvaru V, vyplnění nízko viskózní epoxidovou pryskyřicí a zbroušení povrchu,
    - Opatření opravovaného povrchu difúzně propustným epoxidovým penetračním nátěrem,

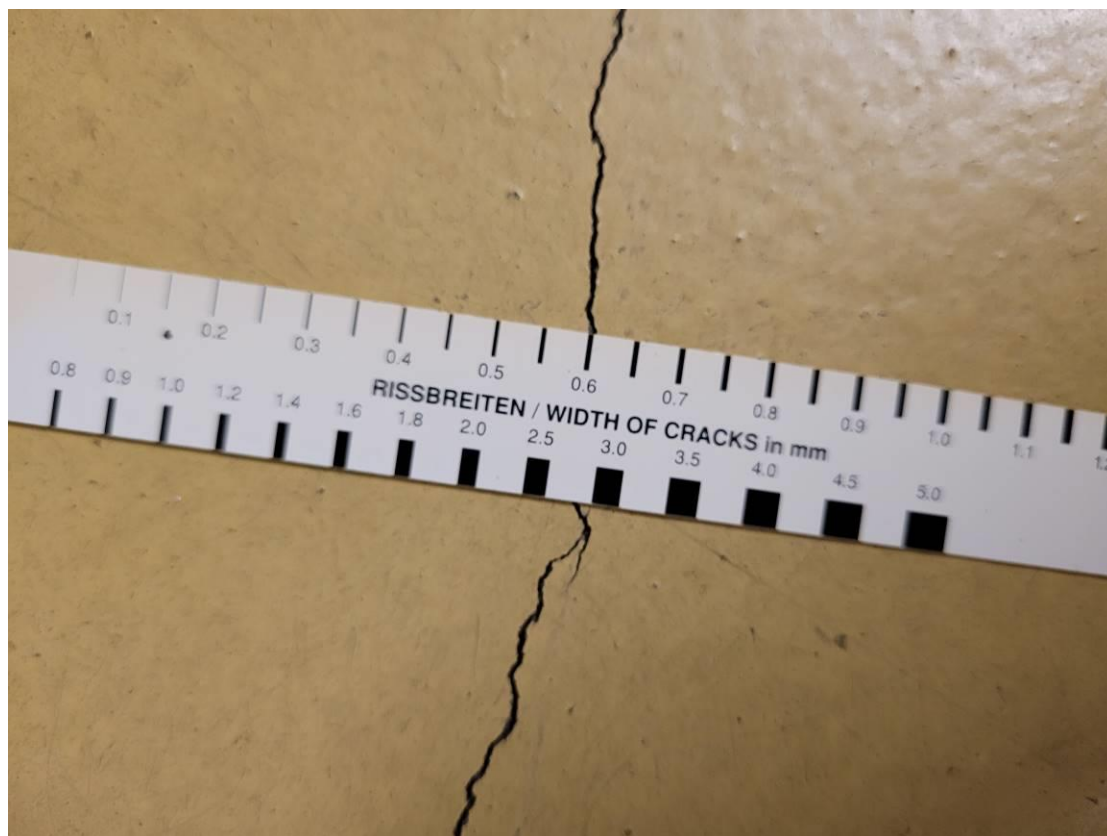
- Poloha a šířka trhlin je zaznamenána v Příloze 4 na základové desce a stropní desce nad 2. podzemním podlažím. Na konstrukci je patrné velké množství širokých ohybových a zejména smršťovacích trhlin dosahující šířky až  $0,8 \text{ mm}$ . Trhliny byly měřeny pomocí příložného pravítka. Trhliny svojí velikostí významně překračují doporučenou hodnotu uvedenou v ČSN EN 1992-1-1 [14], která pro třídu betonu XC4 činí  $0,3 \text{ mm}$ .

Obr. 21. Měření šířky trhliny v základové desce  
(v Příloze 2 značeno jako fotografie č. 3)

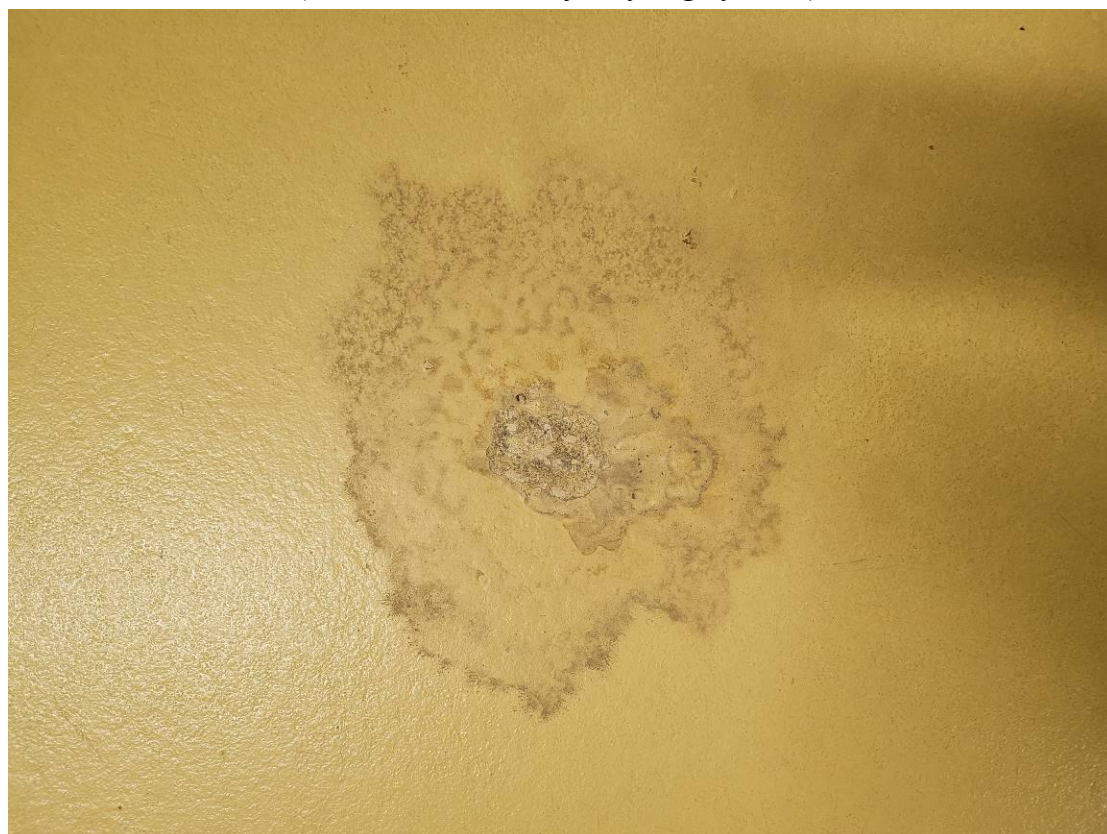
Obr. 22. Vztlínání vody skrz základovou desku  
(v Příloze 2 značeno jako fotografie č. 4)

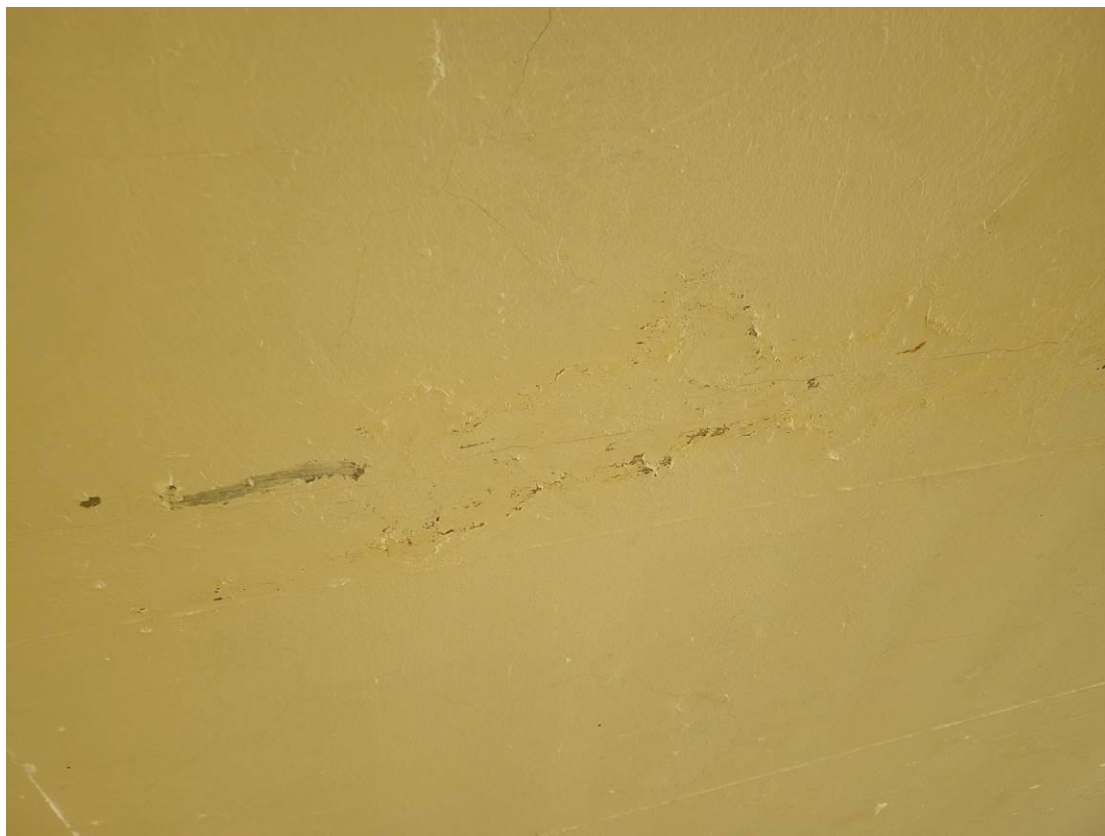
- o V minulosti byly trhliny ve stropní desce nad 2. PP, kterými prosakovala voda, lokálně utěšňovány pomocí injektáže s polyuretanovou pryskyřicí. Opravy jsou funkční jen v omezené míře. V prostorách hromadné garáže se nachází více míst, jak na základové desce, tak na stropní desce nad 2. PP, kde dochází nadále k zatékání vody.

*Obr. 23. Prosakování vody skrz trhlinu ve stropní desce nad 2. PP  
(v Příloze 2 značeno jako fotografie č. 5)*

- Stropní deska nad 2. PP
  - Trhliny, kterými prosakuje voda skrz stropní desku:
    - Ze strany stropu provedení injektáže trhlín za použití polyuretanové pryskyřice,

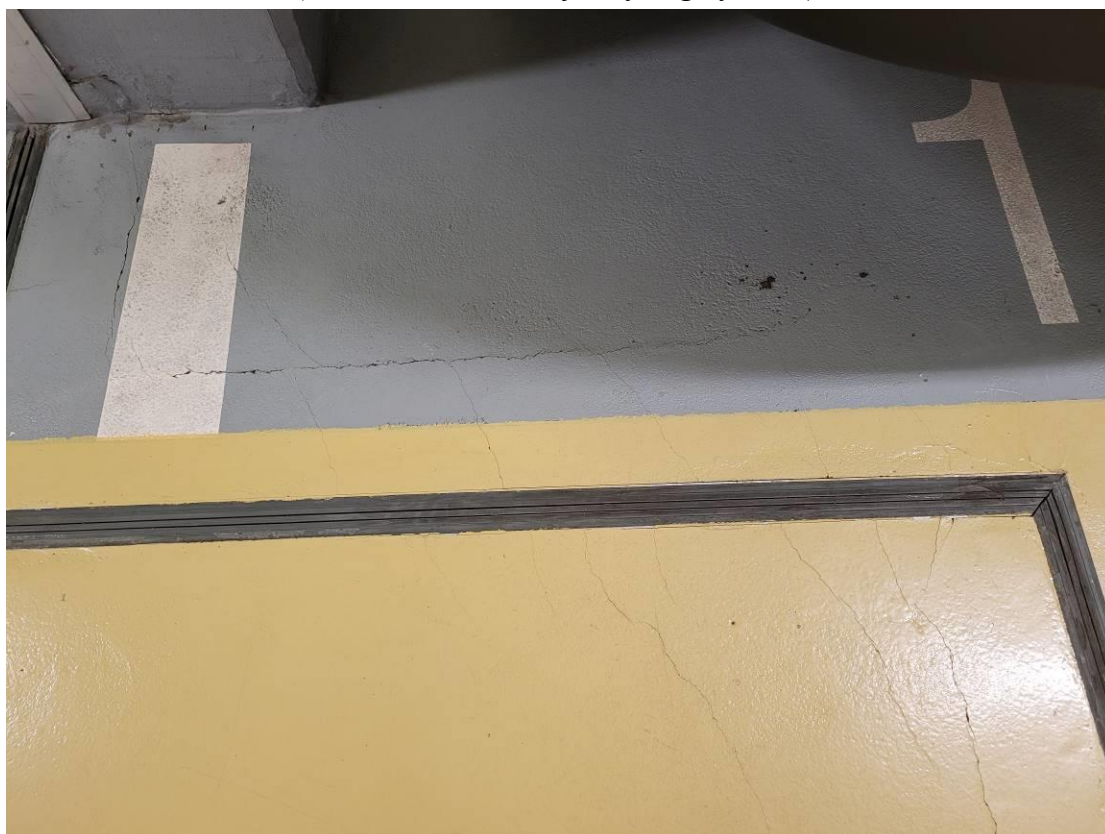
- Oblast dilatačních spár je poškozená jak na základové desce, tak ve stropní desce nad 2. PP. Poškozené dilatační spáry nezajišťují vodotěsnost.
  - o Na východní straně základové desky je zálivka v okolí dilatačních profilů separovaná od nosné konstrukce (zjištěno akustickým trasováním), mezi zálivkou a nosnou konstrukcí se nachází trhliny.

*Obr. 24. Trhliny v okolí objektové dilatace v základové desce  
(v Příloze 2 značeno jako fotografie č. 6)*

- Opatření podkladu spojovacím můstkem,
    - Kolem dilatačního profilu provést novou zálivku z plastbetonu (poškozené dilatační profily vyměnit za nové) o vysoké přídržnosti,

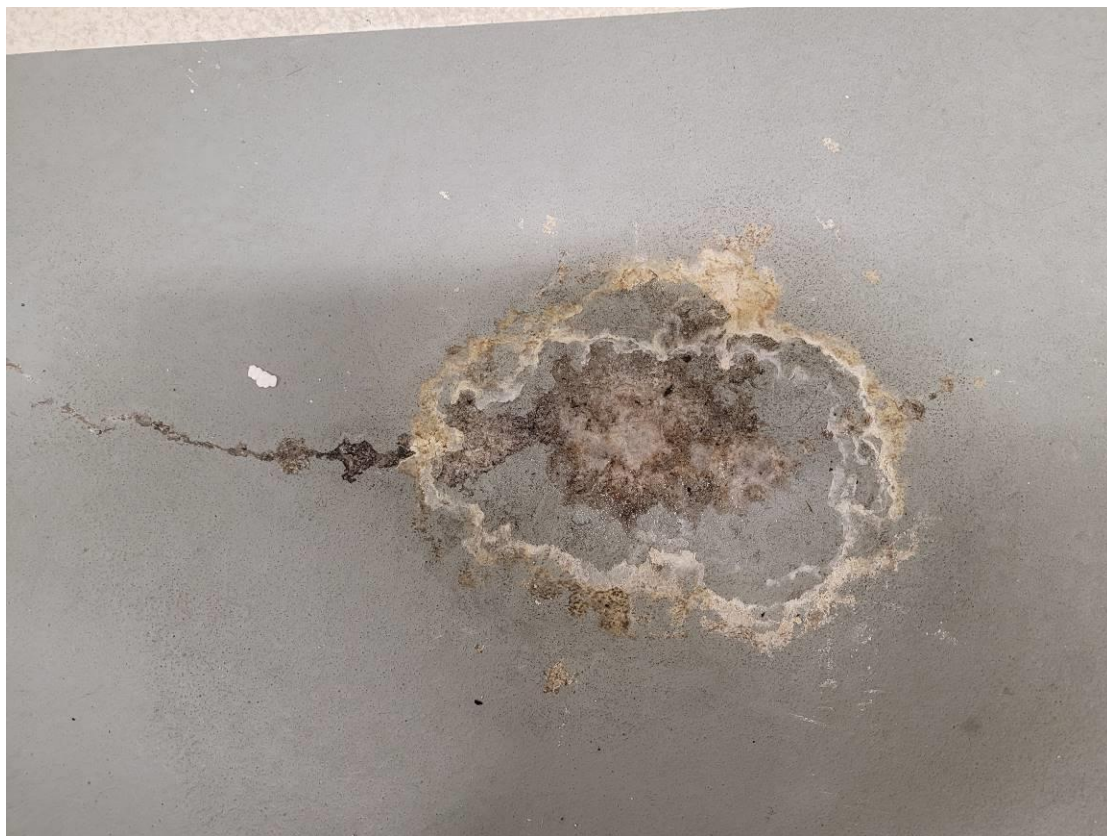
*Obr. 25. Vzlinání vody skrz základovou desku  
(v Příloze 2 značeno jako fotografie č. 7)*

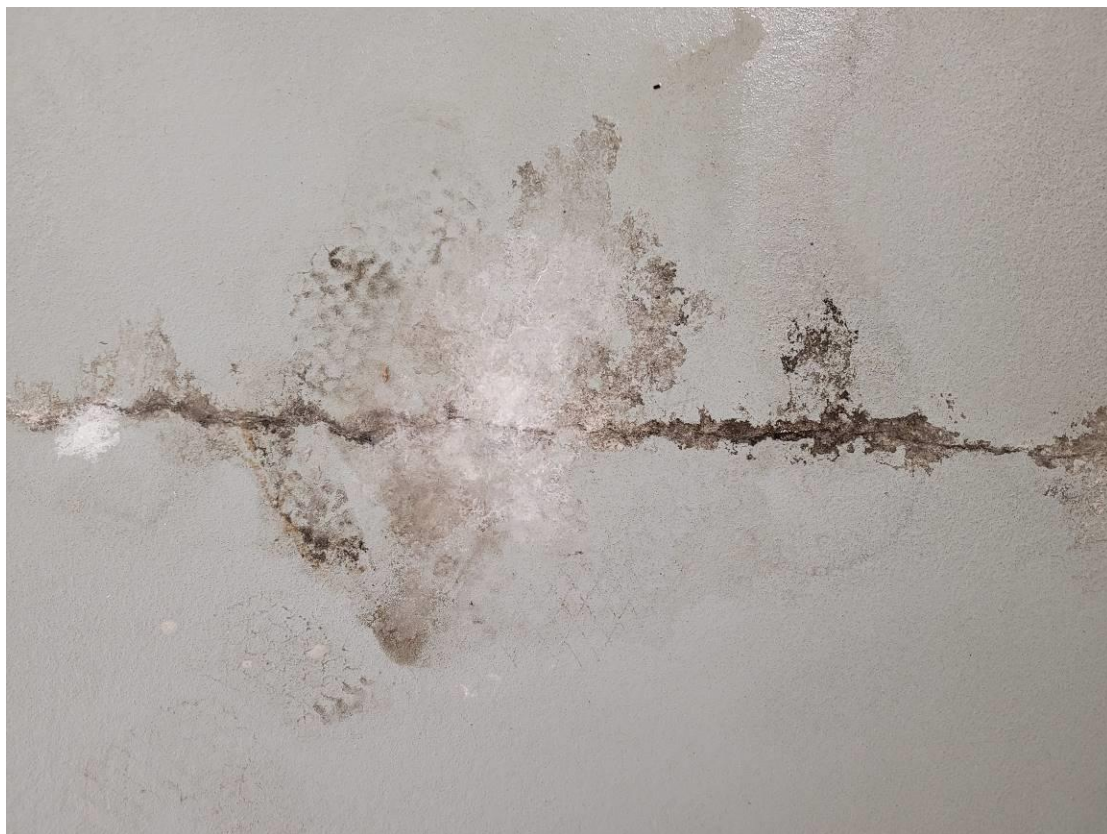
*Obr. 26. Vzlinání vody skrz trhlinu v základové desce  
(v Příloze 2 značeno jako fotografie č. 8)*

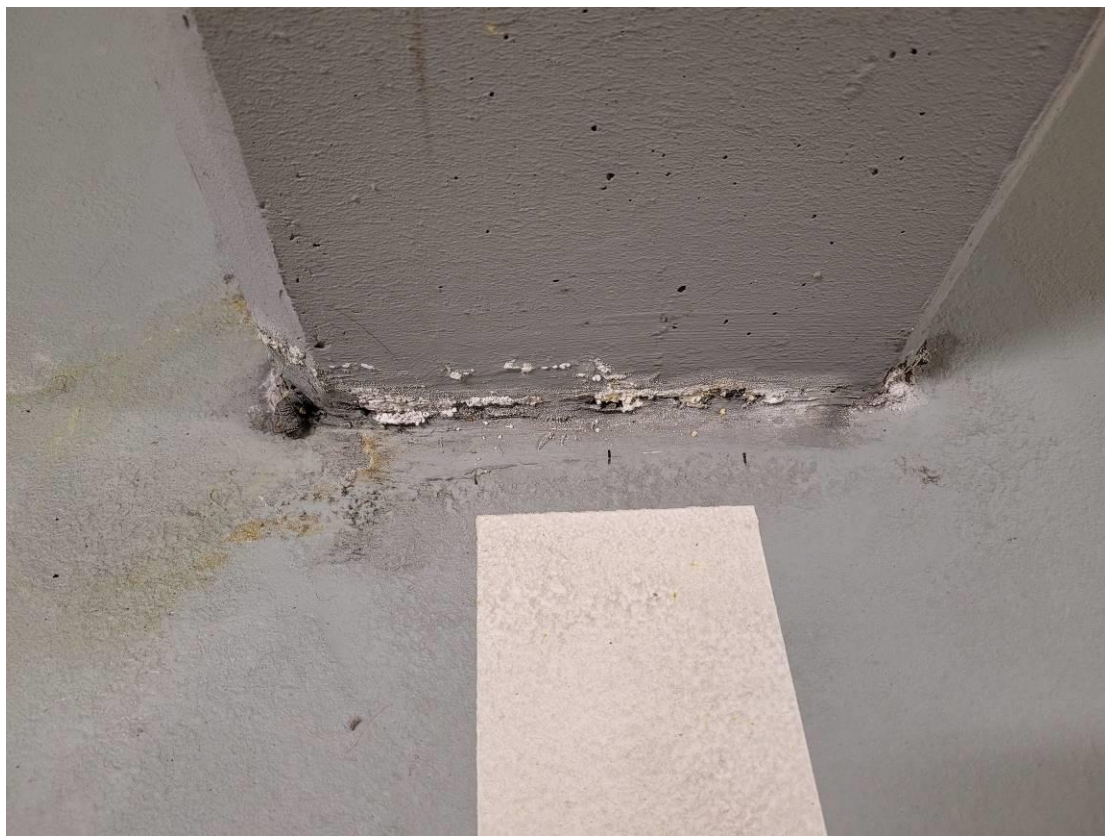
Obr. 27. Vzlínání vody skrz při obvodu sloupu na základové desce  
(v Příloze 2 značeno jako fotografie č. 9)

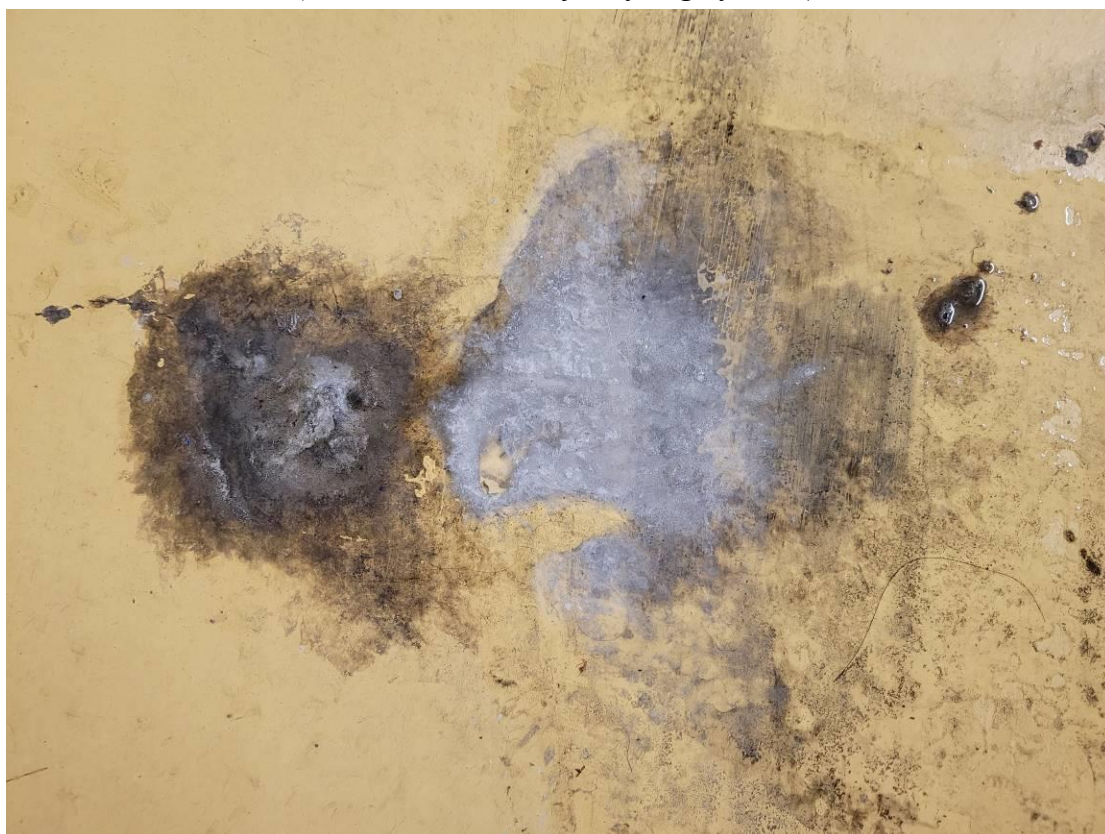
Obr. 28. Vzlínání vody skrz základovou desku  
(v Příloze 2 značeno jako fotografie č. 10)
