# Znalecký posudek č. 12/2021 – PRACOVNÍ DRAFT

Posouzení stavebně-technického stavu bytového domu na adrese Kurta Konráda 2457/8, Praha 9 se zaměřením na vnější omítky 7. a 8. nadzemního podlaží a nosné konstrukce v podzemních podlažích.

**Objednatel:** Společenství vlastníků Sedmikráska v domě č.p. 2457,  
Kurta Konráda 2457/8  
190 00 Praha 9

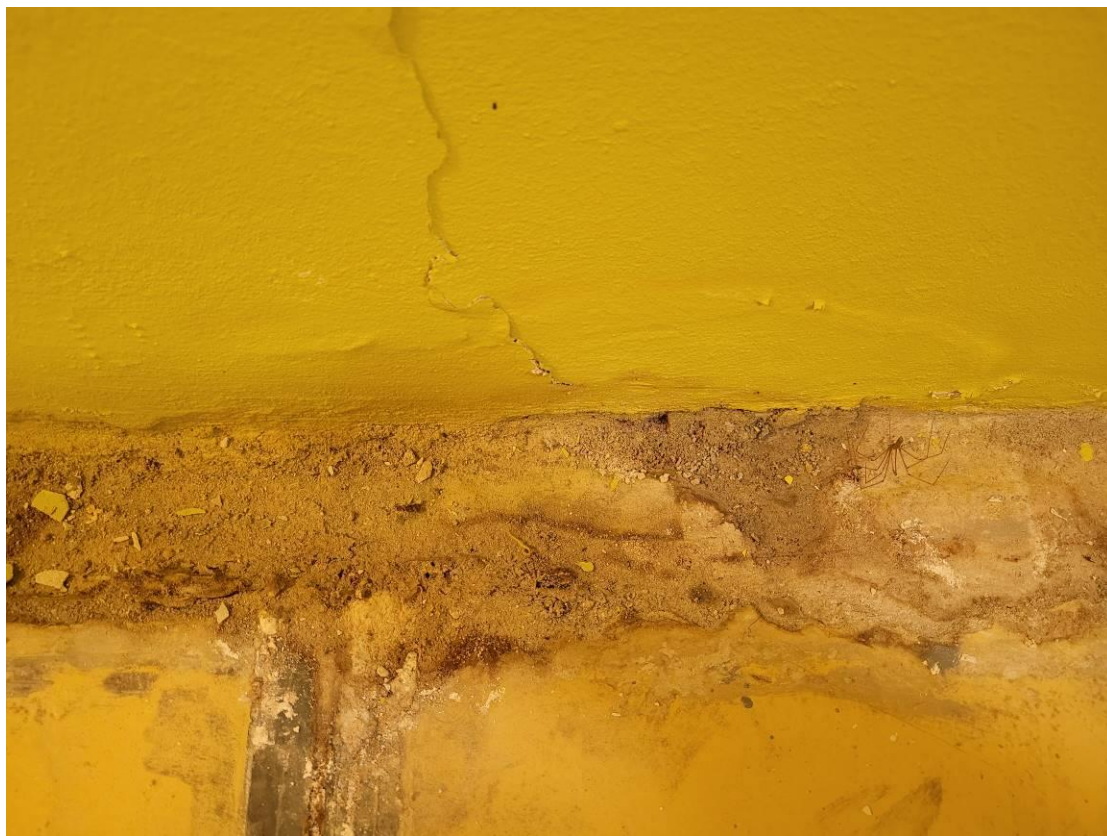
*Obr. 30. Vzlínání vody skrz základovou desku  
(v Příloze 2 značeno jako fotografie č. 12)*

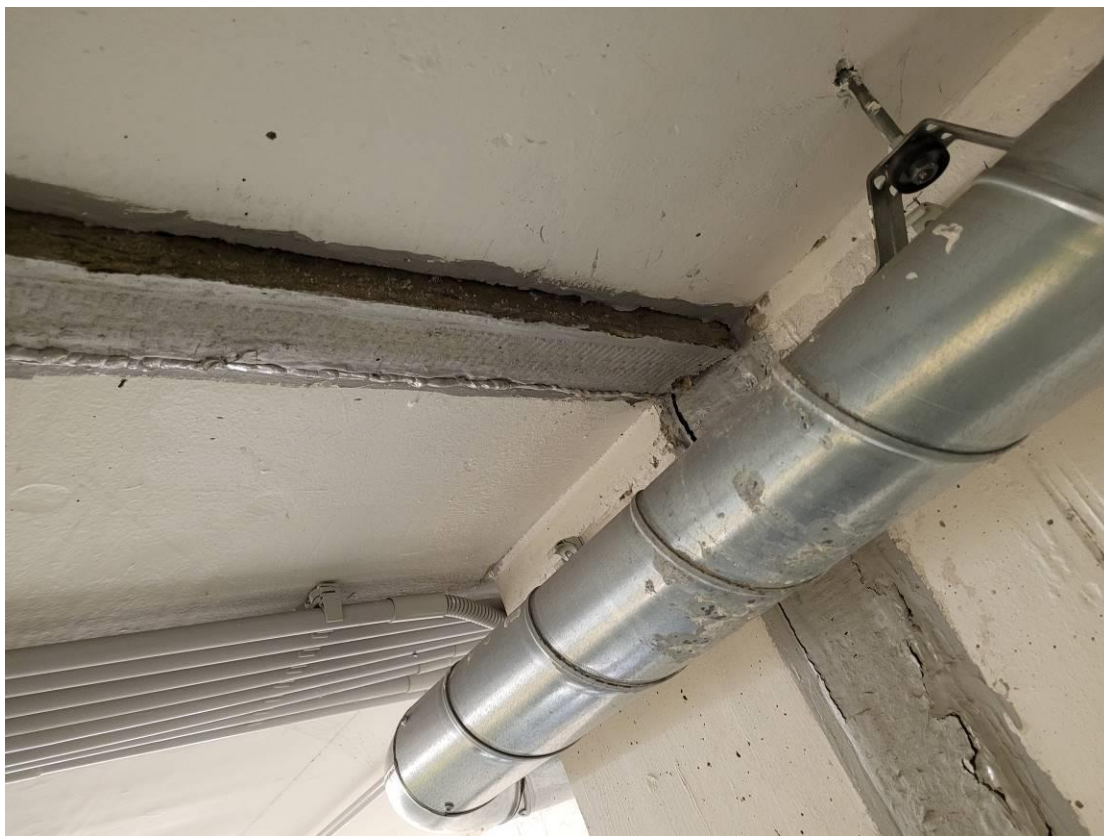
Na základové desce se v oblastech dilatací nachází trhliny. Na dvou místech v 1. PP je patrné poškození dilatačních profilů. Z dilatačních spár se uvolňuje výplň z minerální vaty, která není (na více místech) zakryta krycími plechy. Těsnicí pásy mezi sloupy v oblastech dilatací jsou degradované.

*Obr. 31. Uvolněná minerální vlna z dilatační spáry  
(v Příloze 2 značeno jako fotografie č. 13)*

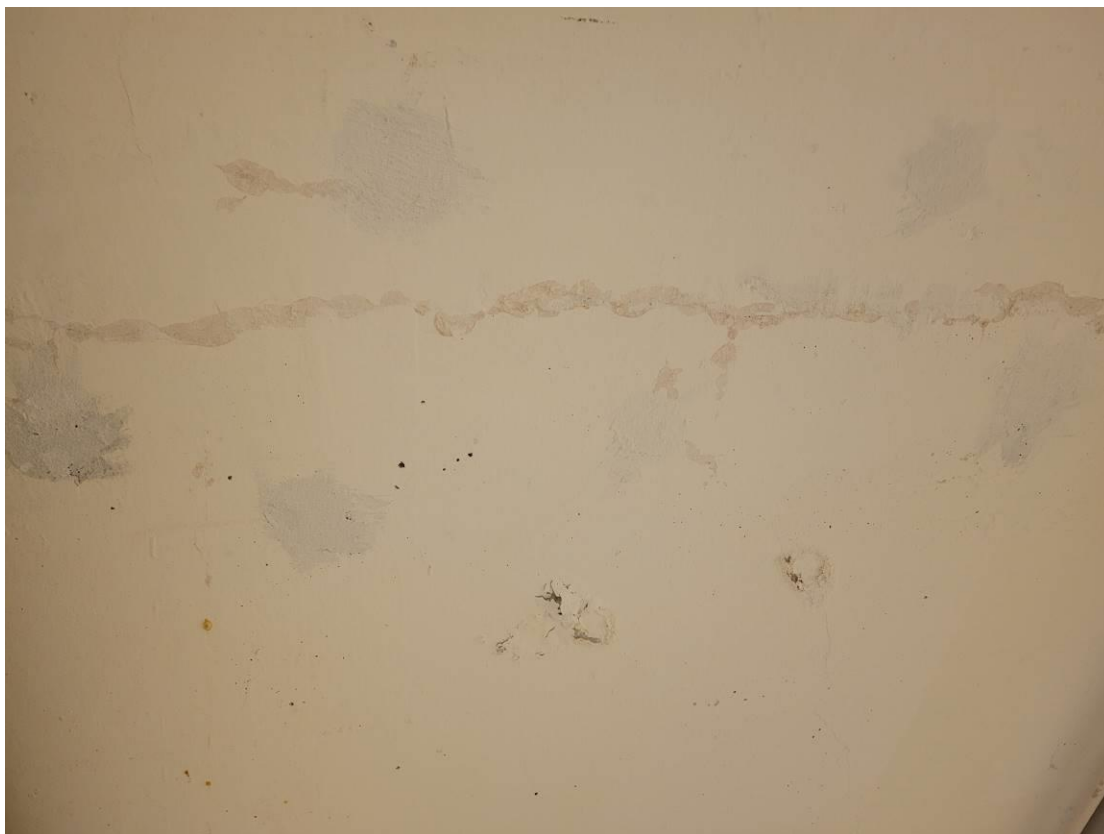
*Obr. 32. Znaky prosakování vody skrz stropní desku nad 2. PP (fotografie stropu).  
(v Příloze 2 značeno jako fotografie č. 14)*

- Stropní deska nad 2. PP
  - Trhliny, kterými prosakuje voda skrz stropní desku:
    - Ze strany stropu provedení injektáže trhlín za použití polyuretanové pryskyřice,

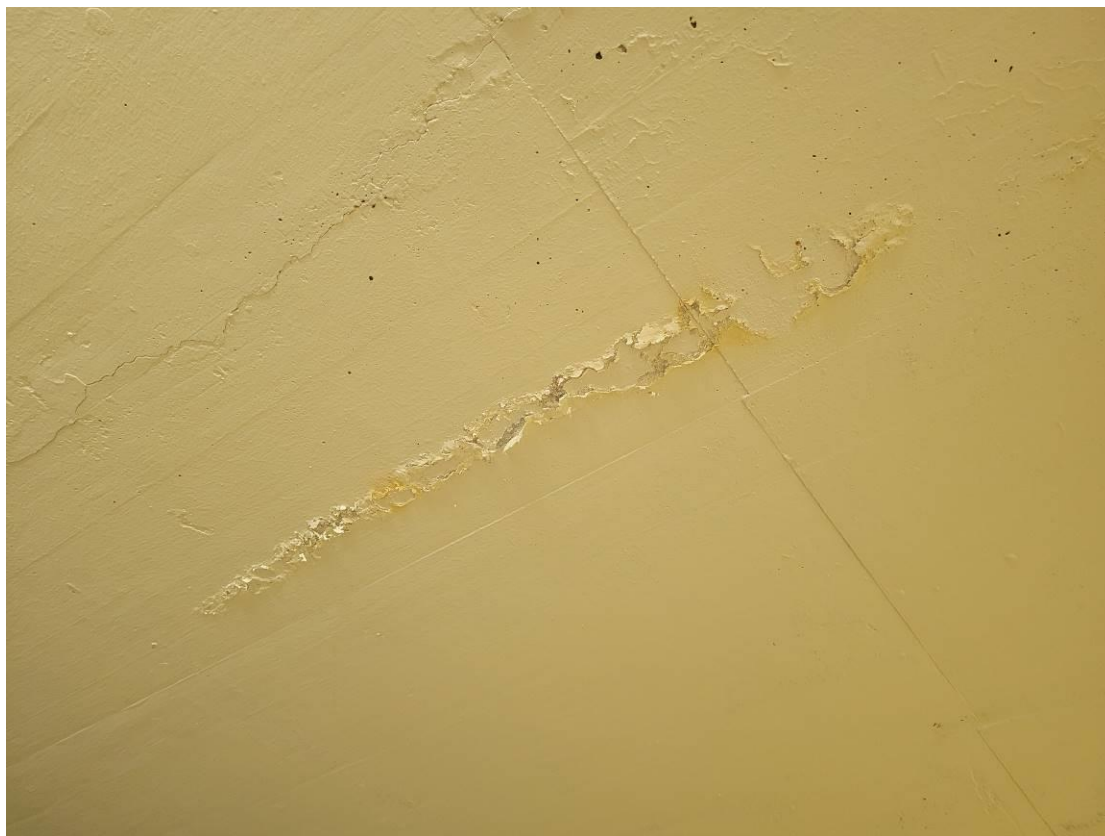
Obr. 33. Znaky prosakování vody skrz stropní desku nad 2. PP (fotografie stropu).  
(v Příloze 2 značeno jako fotografie č. 15)

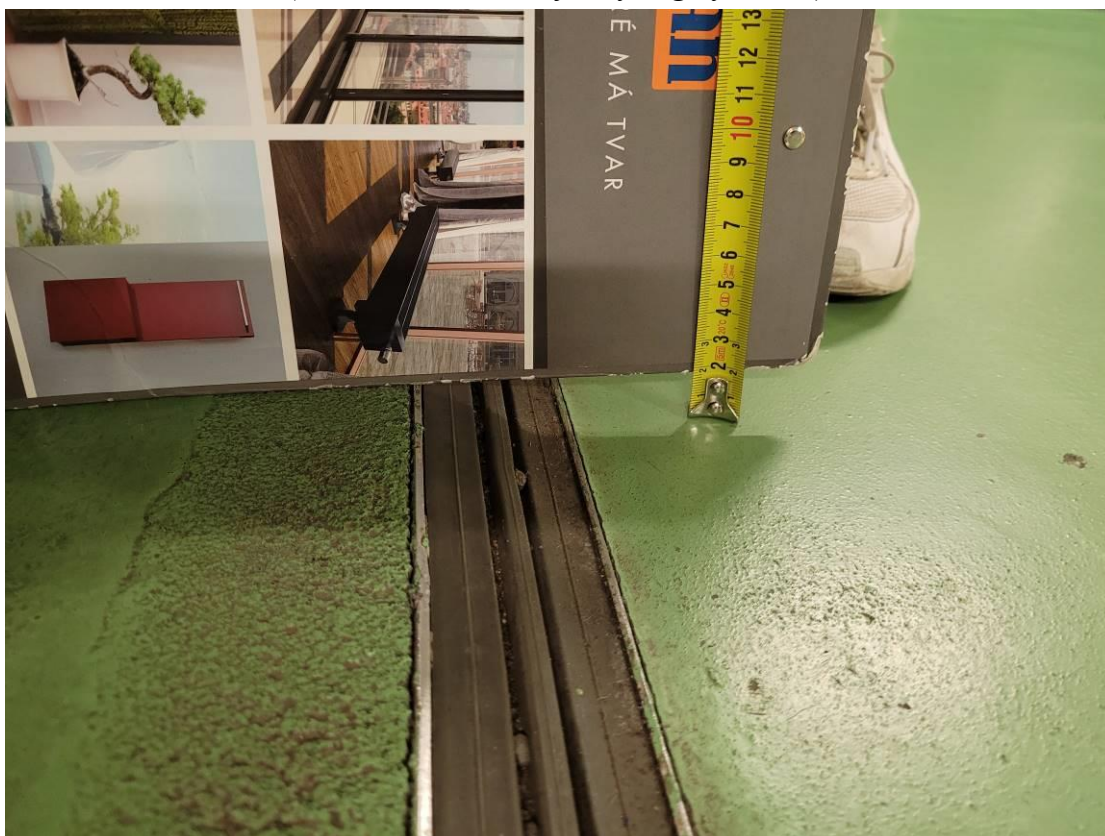
Obr. 34. Došlo k relativně významnému výškovému posunu v místě objektové dilatace.  
(v Příloze 2 značeno jako fotografie č. 16)

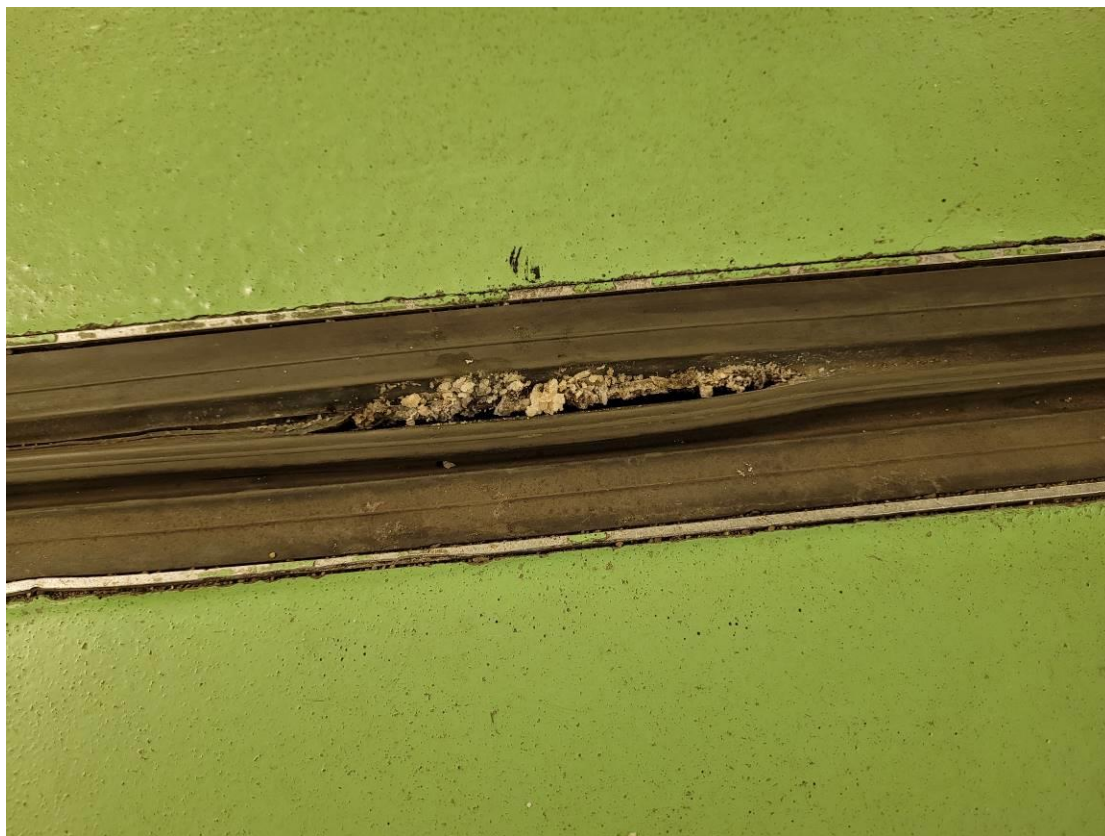
- o Na východní straně desky nad 2. PP je patrné poškození dilatačních profilů.
  - o Napojení dilatačního profilu na sloupy za použití těsnících pásek je místy degradované.

*Obr. 35. Poškození dilatačního profilu.  
(v Příloze 2 značeno jako fotografie č. 17)*

- Opatření podkladu spojovacím můstkem,
    - Kolem dilatačního profilu provést novou zálivku z plastbetonu (poškozené dilatační profily vyměnit za nové) o vysoké přídržnosti,

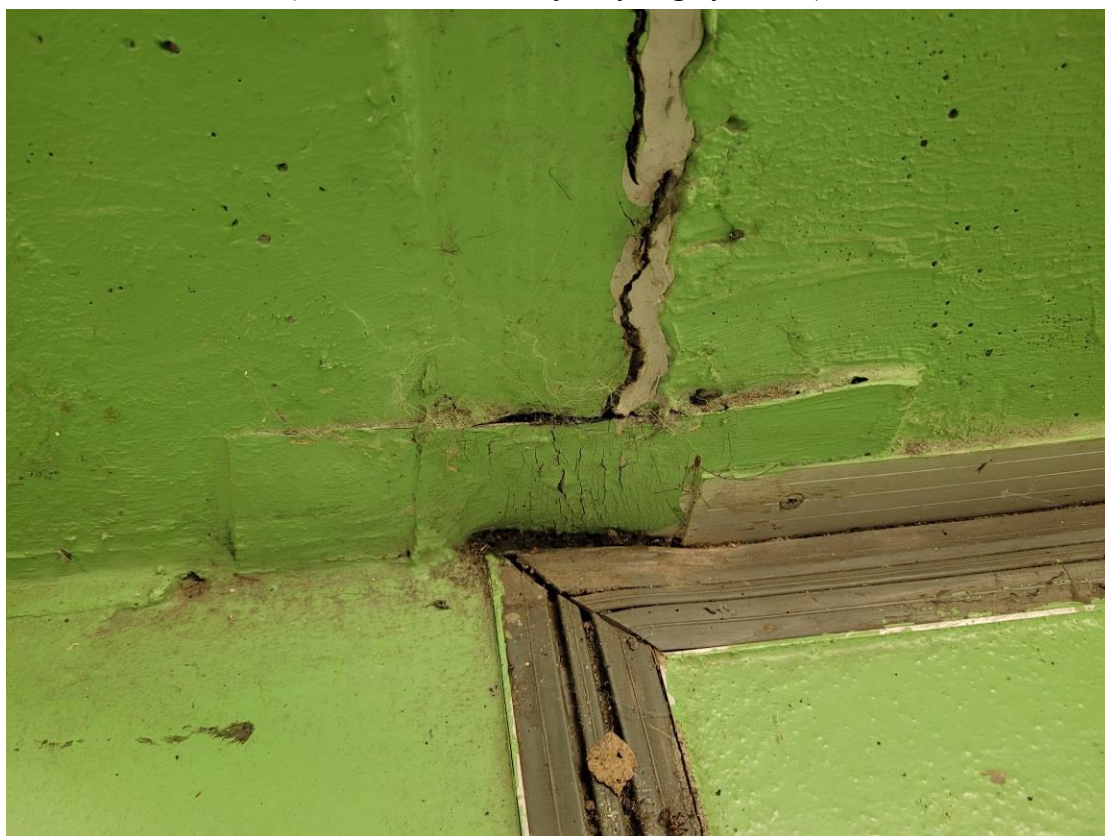
*Obr. 36. Degradace těsnicí pásky na sloupech.  
(v Příloze 2 značeno jako fotografie č. 18)*

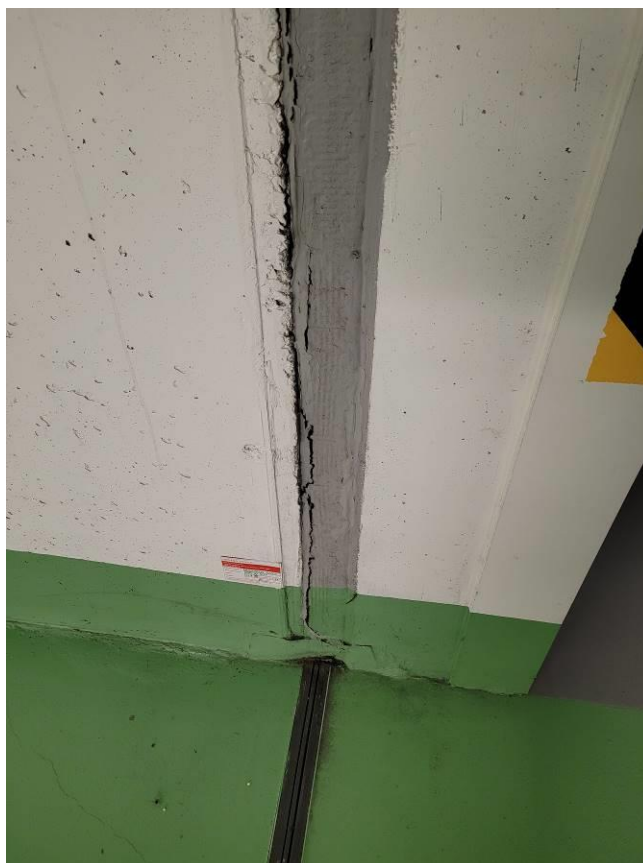
Obr. 37. Trhliny ve výplni dilatační spáry – pouze estetický charakter vady  
(v Příloze 2 značeno jako fotografie č. 19)

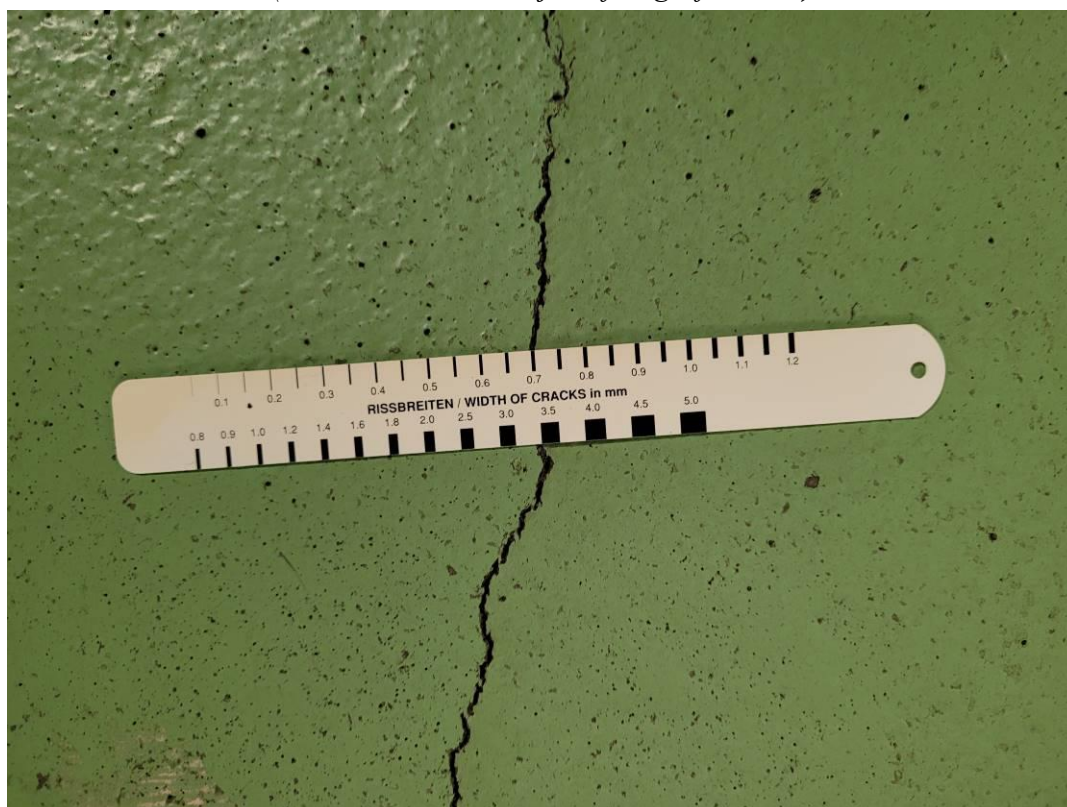
Obr. 38. Měření šířky trhliny na podlaze 1. PP.  
(v Příloze 2 značeno jako fotografie č. 20)

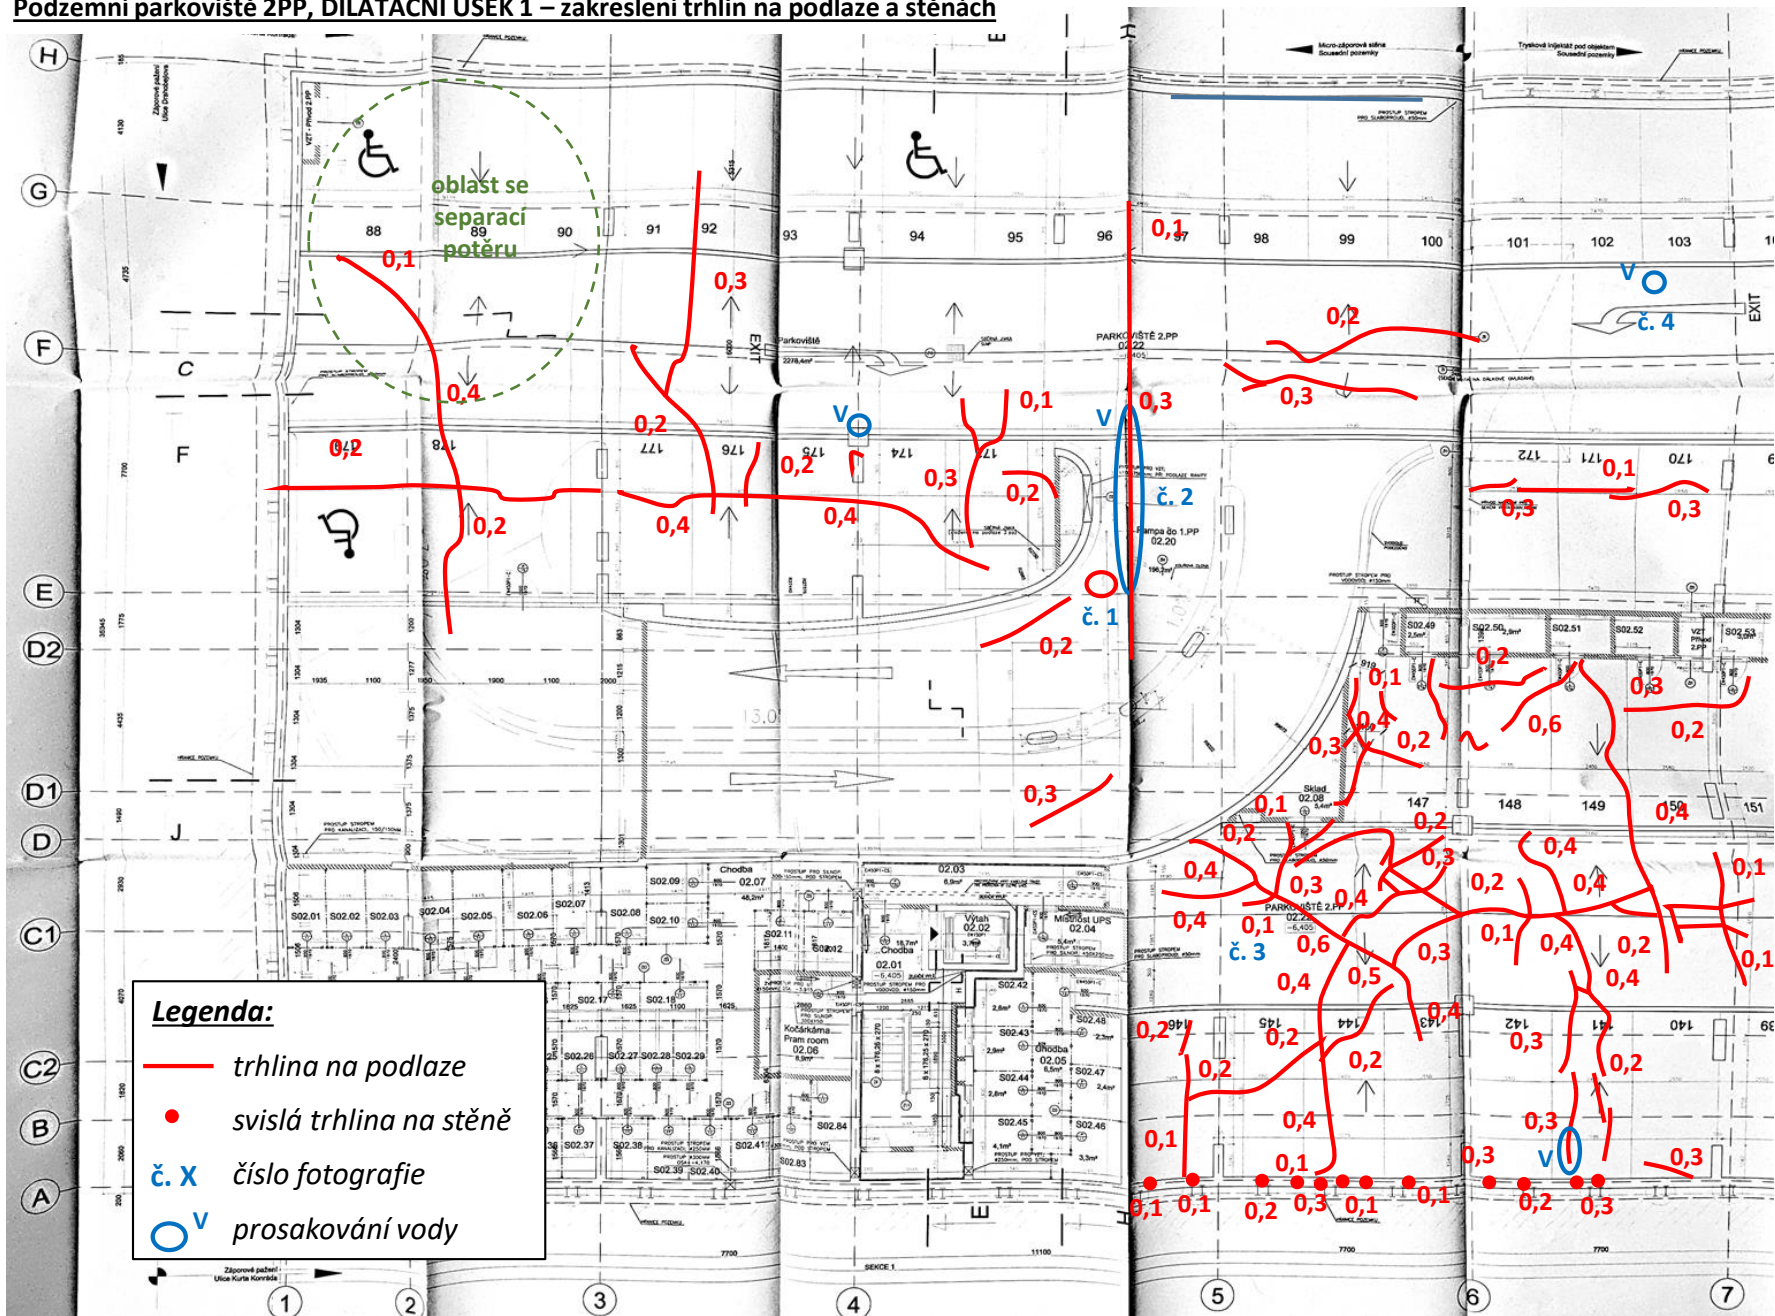
### Podzemní parkoviště 2PP, DILATAČNÍ ÚSEK 1 – zakreslení trhlin na podlaze a stěnách

- Poloha a šířka trhlin je zaznamenána v Příloze 4 na základové desce a stropní desce nad 2. podzemním podlažím. Na konstrukci je patrné velké množství širokých ohybových a zejména smršťovacích trhlin dosahující šířky až  $0,8 \text{ mm}$ . Trhliny byly měřeny pomocí příložného pravítka. Trhliny svojí velikostí významně překračují doporučenou hodnotu uvedenou v ČSN EN 1992-1-1 [14], která pro třídu betonu XC4 činí  $0,3 \text{ mm}$ .
