# Znalecký posudek č. 12/2021 – PRACOVNÍ DRAFT

Posouzení stavebně-technického stavu bytového domu na adrese Kurta Konráda 2457/8, Praha 9 se zaměřením na vnější omítky 7. a 8. nadzemního podlaží a nosné konstrukce v podzemních podlažích.

**Objednatel:** Společenství vlastníků Sedmikráska v domě č.p. 2457,  
Kurta Konráda 2457/8  
190 00 Praha 9

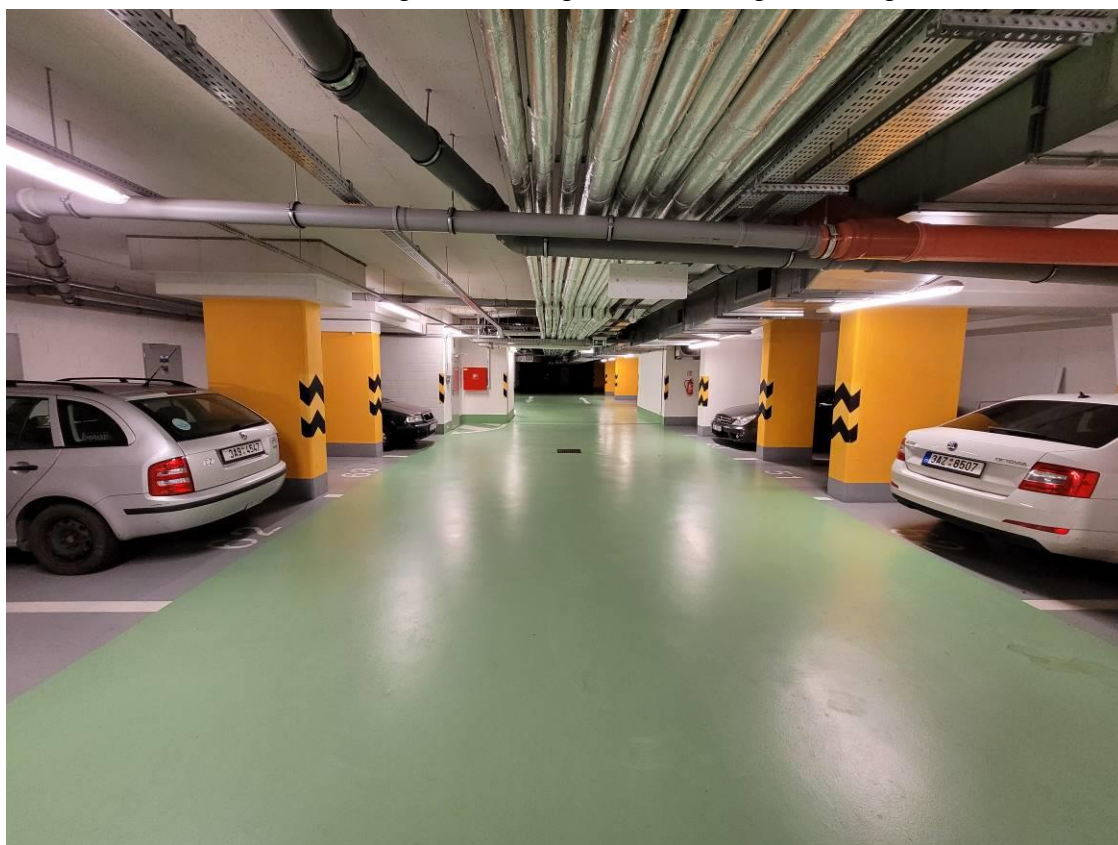
Obr. 18. Pohled do podzemního parkoviště - 1. podzemní podlaží

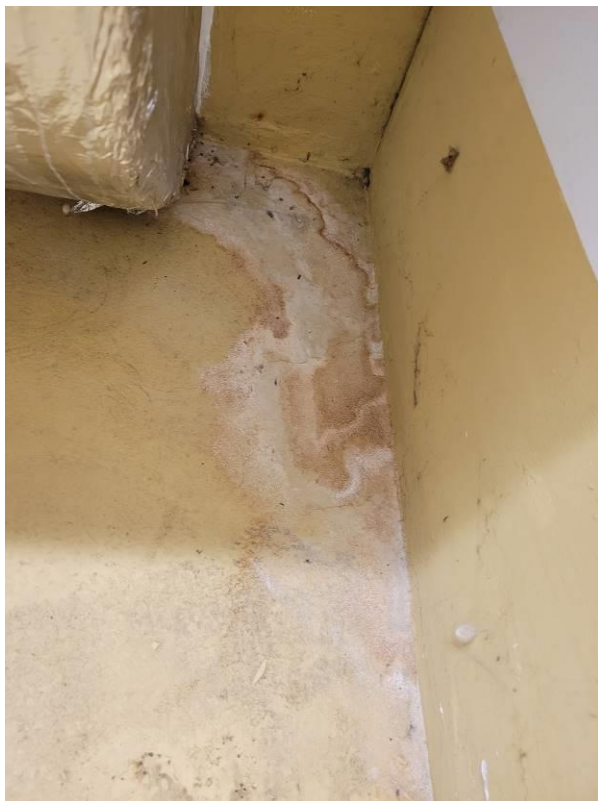
- o Tlaková voda vzlíná na několika místech skrze základovou desku do prostoru 2. podzemního podlaží.
  - o Často jsou trhliny geometricky pravidelné, což ukazuje na přítomnost pracovních spár při betonáži desek. V místech pracovních spár dochází často k průsakům vody - je patrné, že před betonáží nebyly tyto pracovní spáry opatřeny funkčními těsnicími systémy.

*Obr. 29. Vzlínání vody skrz základovou desku  
(v Příloze 2 značeno jako fotografie č. 11)*
